KOTVENIE ETICS DO OBVODOVÝCH PLÁŠŤOV NA BÁZE PÓROBETÓNU

Peter Briatka, Roman Horečný, Zuzana Sternová

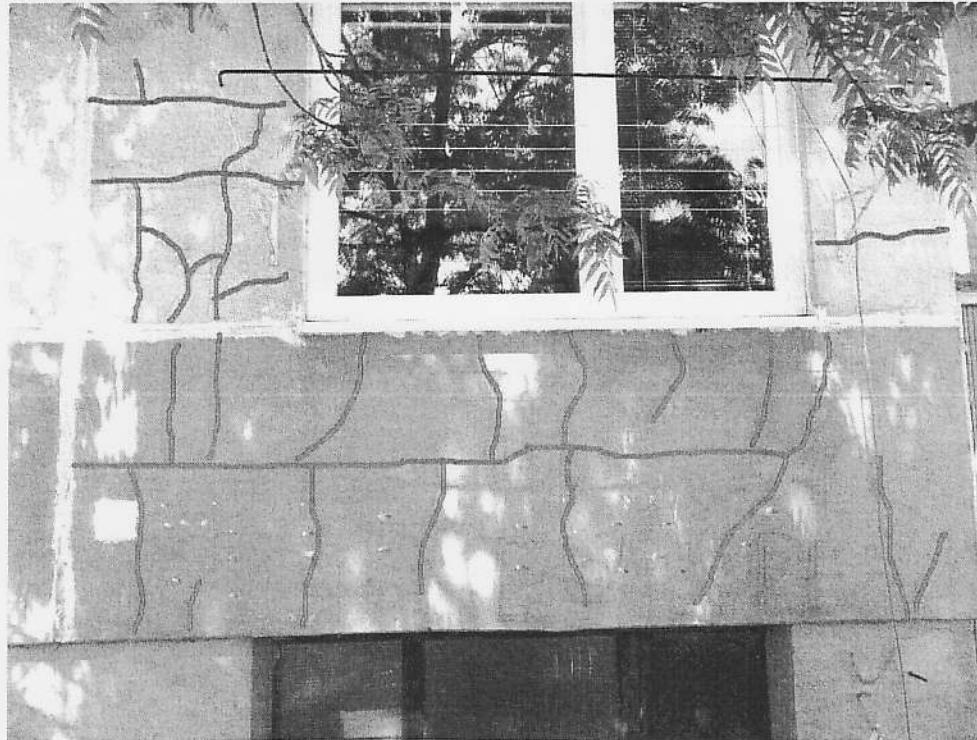
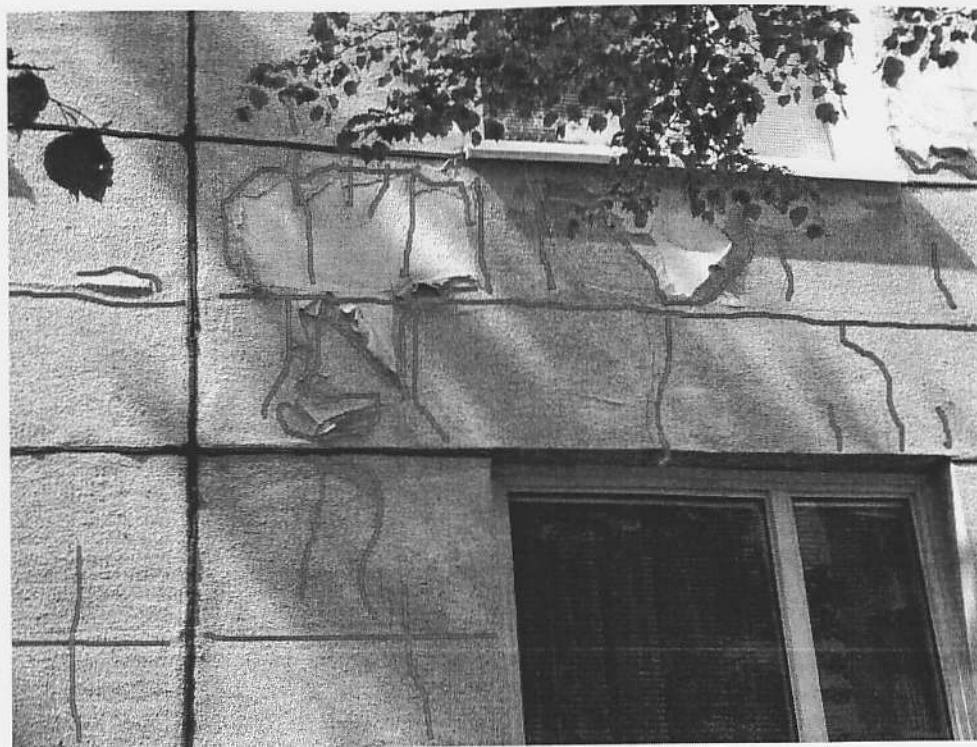
V jednotlivých paneloch sa zvyčajne vyskytujú priečne a pozdĺžne trhliny. Trhliny sú zreteľné i v povrchovej úprave. Väčšina trhlín jestvovala už pri výrobe panelov. Postupne sa trhliny prejavujú i v povrchových úpravách. Niektoré z týchto trhlín zvlášť na fasádach orientovaných na smer prevládajúcich vetrov môžu byť najmä príčinou zatekania. Trhliny sa v dôsledku klimatického namáhania (zatekania, premízania) v súčasnosti prejavujú už aj v hmote prvku. Charakteristickými nedostatkami pórobetónových spínaných panelov, ktoré sa považujú za systémovú poruchu, sú trhliny medzi prvkami spínaného obvodového plášta a v hmote pórobetónu. Cez trhliny zateká dažďová voda a preniká k vnútornému povrchu konštrukcie. Trhliny sa zistili v rôznych šírkach od 0,10 až do cca 1,75 mm. Trhliny šírky nad 0,30 obvykle prechádzali celou hrúbkou OPP a boli badateľné aj na vnútornom povrchu. Zistilo sa, že prítomnosť trhlín znižuje únosnosť rozperných kotiev situovaných v ich blízkosti. Kvantifikovanie vplyvu sa uvádzajú ďalej.

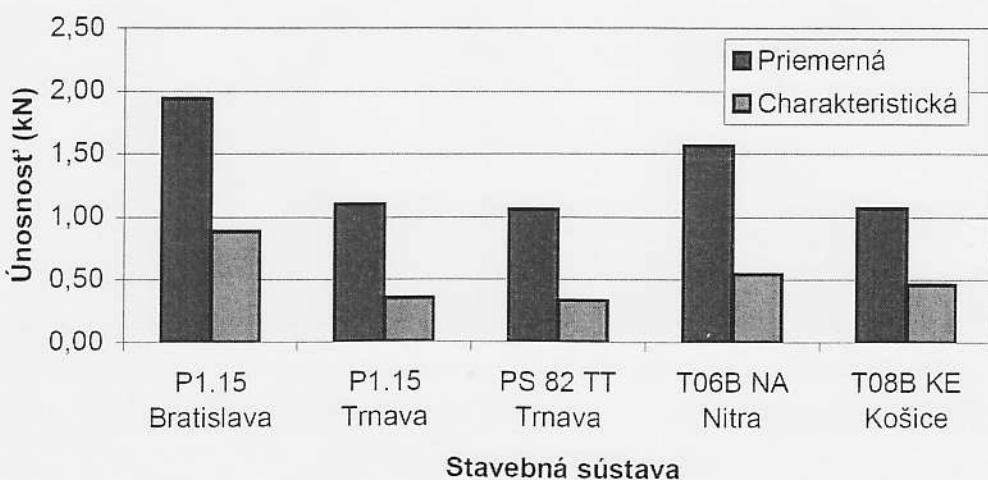
Z nameraných hodnôt únosnosti rozperných kotiev vyplýva, že bezpečnosť kotvenia ETICS k OPP môže byť prinajmenšom problematické, pričom sa očakáva postupujúca degradácia OPP. Ako možno pozorovať na obr. 8, charakteristická únosnosť kotiev v obvodových pláštoch jednotlivých stavebných sústav a konštrukčných systémov nedosahuje požadovanú hodnotu 0,6 kN.

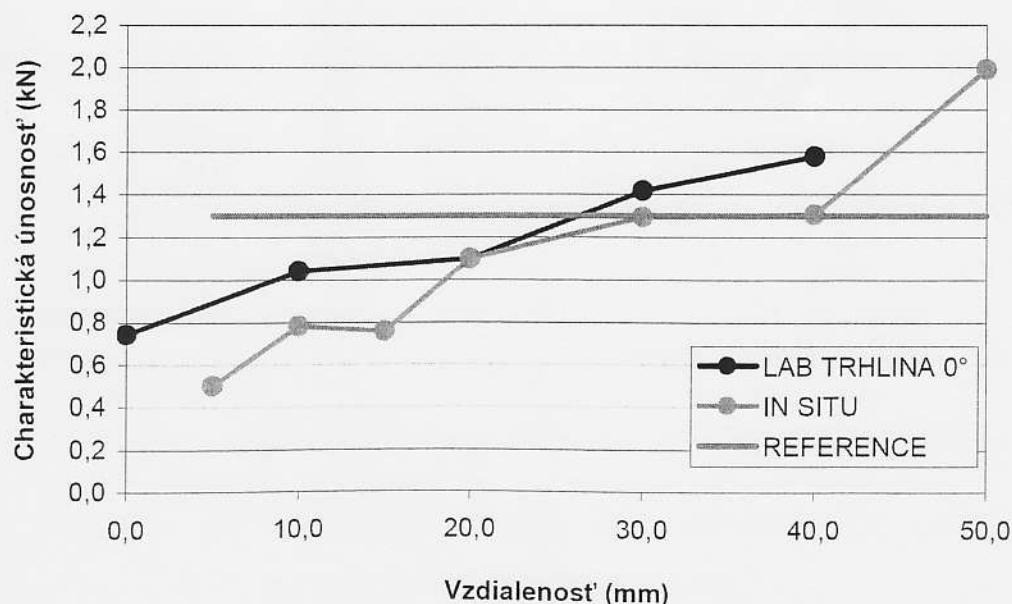
Z priebežných výsledkov, ako sa prezentujú na obr. 12, je možné pozorovať dosiahnutie homogénnejších výsledkov únosnosti kotiev v laboratórnych podmienkach. Je možné to pripísť skúškam na tvárniciach z jednej výrobne, z jednej šarže a rovnakého veku. Na základe výsledkov výtažných skúšok na referenčných vzorkách (bez trhliny) sa predbežne určila oslabená oblasť na 30 – 40 mm. Takto široký interval sa stanovil s ohľadom na variabilitu pevnosti pôrobetónu v tlaku cca 19 %.

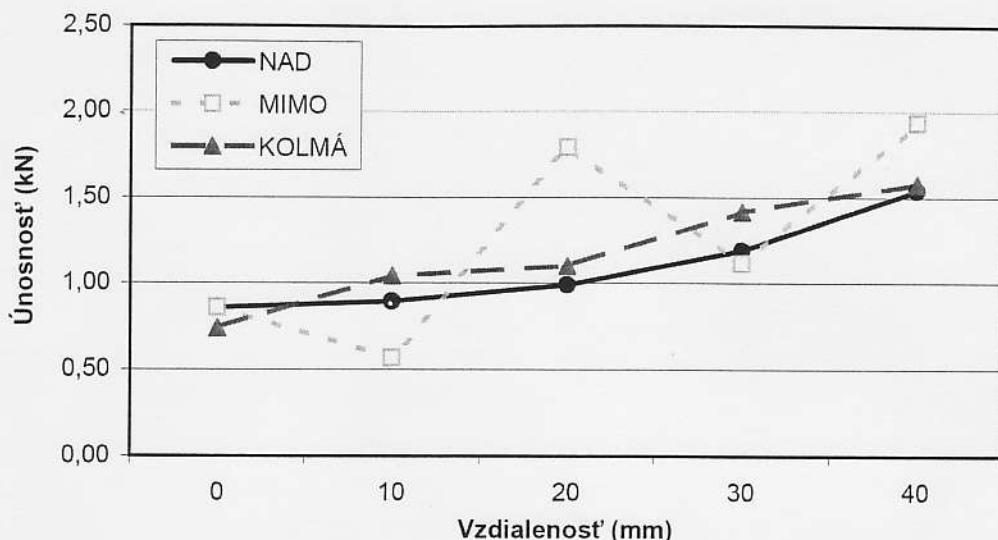
Obrázok 13 prezentuje predbežnú závislosť únosnosti rozpernej kotvy na vzdialenosť od trhliny s rozlíšením, či sa kotva umiestňuje nad plochu sklonenej trhliny (15°) alebo mimo nej. Z výsledkov vyplynulo, že únosnosť kotiev nad trhlinou sklonenou o 15° sú o cca. 0,1 až 0,2 kN nižšie ako v prípade kolmej trhliny (sklonená o 0°). Vo výsledkoch výtažných skúšok mimo plochy sklonenej trhliny sa identifikovali hodnoty pri vzdialenosťi 10 a 30 mm, ktoré sa budú ďalej overovať. Tieto neočakávané výsledky sa predbežne zdôvodňujú výrazne nižšou pevnosťou v tlaku a súvisiacim porušením vzorky skutočnou trhlinou počas skúšok.
