PILOTNÝ PROJEKT SYSTÉMOVEJ PORUCHY BALKÓNŇOV SO ZAMERANÍM NA ODSTRÁNENIE TEPELNÉHO MOSTA

Pilotný projekt obnovy balkónov bol riešený v rámci Vedecko-technického projektu (VTP) 2811001800: Pilotný projekt obnovy bytovej stavby (PV-2, balkóny, lodžie), etapy 01: Obnova vystupujúcich konštrukcií.

The pilot project to upgrade the balconies was resolved within the Research-technical project 2811001800: Pilot project for the upgrading of a residential house (PV-2, balconies, loggias), phase 01: "Upgrading of extended structures."

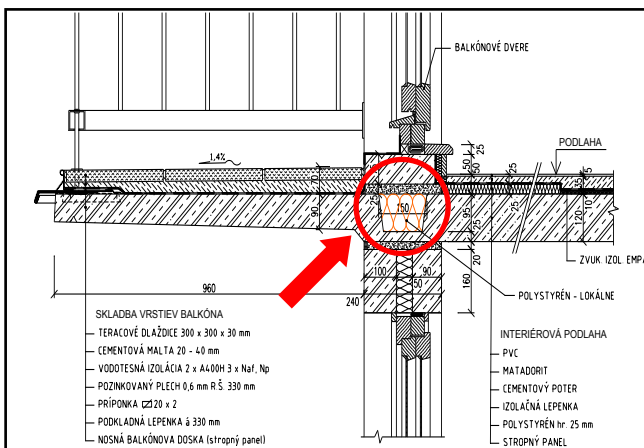
V pôvodnom projektovom návrhu bola snaha aspoň čiastočne eliminovať tepelný most vkladáním tepelnej izolácie z penového polystyrénu v mieste prechodu balkónovej dosky obvodovým plášťom.

Pôvodné konštrukčné riešenie balkóna T 06 B NA
Original design solution of the balcony T 06 B NA

The original design proposal included a partial effort to eliminate the thermal bridge by inserting thermal insulation of polystyrene foam at the junction of the balcony board with the outer wall.

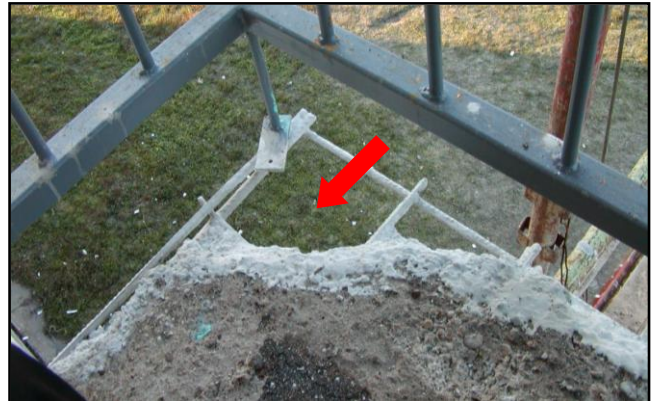
Chýbajúci prierez nosnej dosky balkóna v mieste kotvenia zábradlia, výstuž ošetrená antikorozióznym náterom
Missing section of the bearing board at the anchorage of the railing, reinforcement treated with anticorrosive paint.

V novembri 2002 sa začali práce na uvoľnení vrstiev podlahy a ich odstránení až po hydroizoláciu. Otlkli sa nesúdržné časti balkónovej dosky a táto sa očistila prúdom vysokotlakovej vody. Pôvodné zábradlie sa odstránilo a nahradilo novým balkónovým zábradlím. Výstuž sa ošetrila antikoročným prípravkom, na časť balkónov sa nalepila a hmoždinkami kotvila tepelná izolácia PSE a XPS.

In November 2002, work started on loosening the floor layers and removing them for hydro-insulation. Non-coherent parts of the balcony board were knocked off and the area was cleaned with a high-pressure water stream. The original railing was removed and replaced with a new balcony railing. The reinforcement was treated with an anticorrosive agent; thermal insulation PSE and XPS was attached and anchored with plugs to part of the balconies.

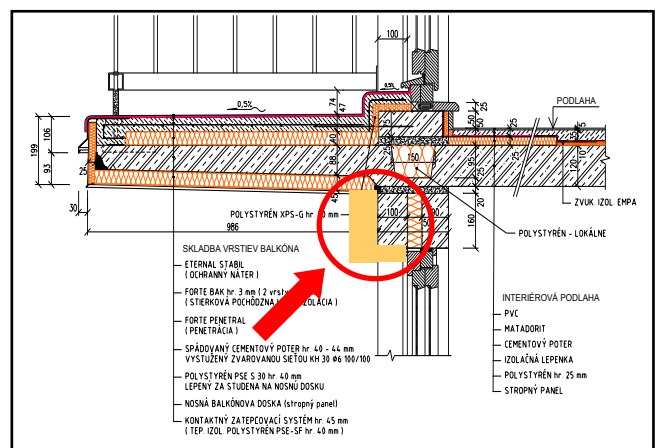
Navrhované projektové riešenie obnovy balkóna T 06 B NA
Proposed design solution for the renovation of balcony T 06

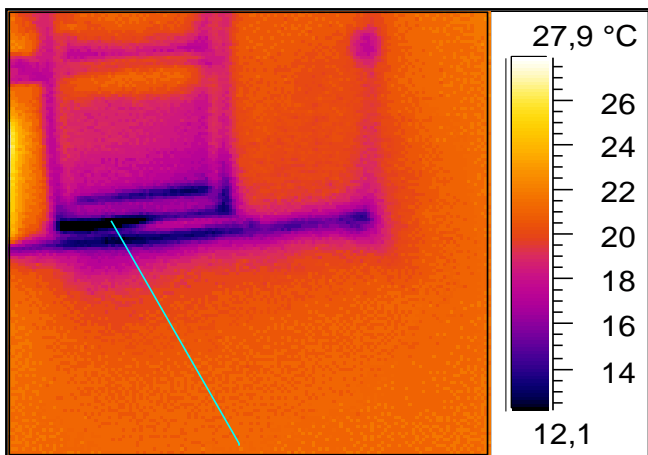
Skutočný stav balkónov a detailov pripojenia k nosnej konštrukcii z hľadiska tepelnotechnického bol hodnotený pomocou termovíznej diagnostikácie. Na termogramoch sú viditeľné deformácie teplotného poľa do značnej vzdialenosti od vnútorného povrchu obvodovej konštrukcie.

▲
Príklad termogramu pri pohľade zvnútra na balkónové dvere
Example of thermo-gram at inside view of the balcony door.

The actual shape of the balconies and details of the connection to the bearing structure from the thermal technology point of view were assessed by means of thermo-vision diagnostics. Thermo-grams show a deformation in the thermal field a significant distance from the inner surface of the outer structure.

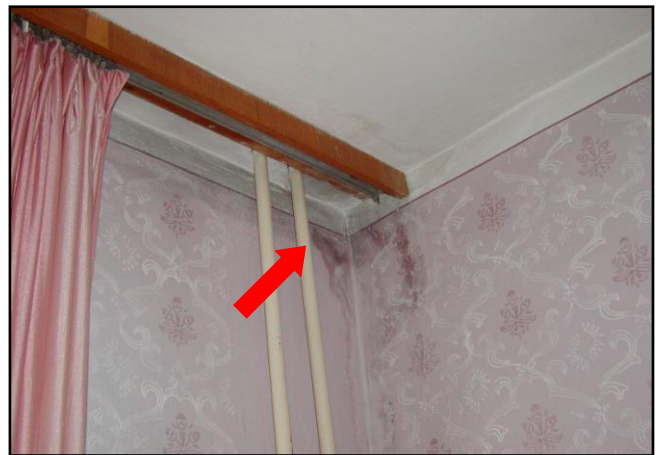
▲
Dôsledok zatekania stykom balkóna s obvodovým plášťom
Result of leakage through the joint of the balcony and the outer wall

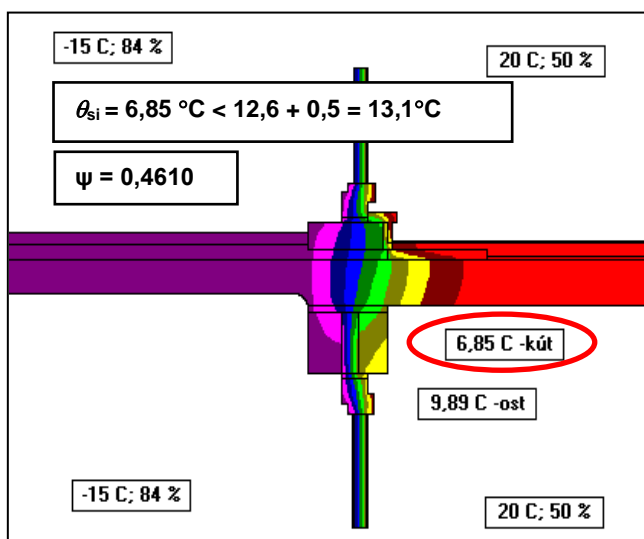
Priebeh teplôt pri **pôvodnom riešení** styku balkónovej dosky a obvodového plášťa
Course of temperatures for the **original solution** of joint of balcony board with the outer wall

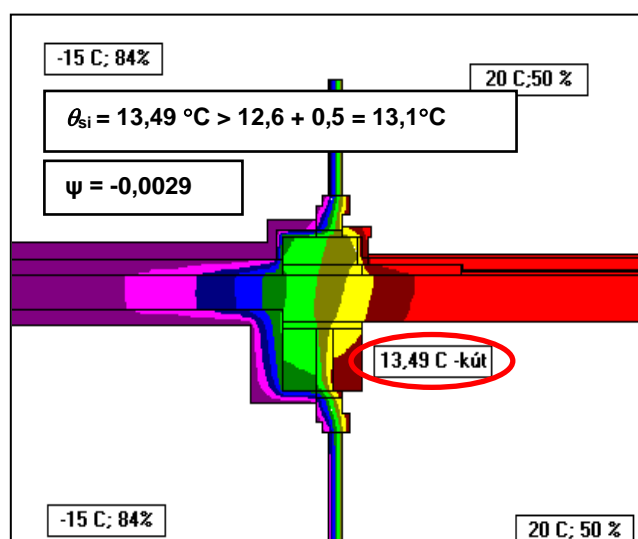
Na základe teoretickej výpočtovej analýzy predmetného kritického detailu je možné konštatovať, že **kritérium minimálnej teploty na vnútornom povrchu konštrukcií je splnené pre styk balkónovej dosky s obvodovým plášťom len v prípade alternatívy č.2 a zároveň lineárny stratový súčiniteľ** vypočítaný v súlade s STN EN ISO 10211-2 je v prípade alternatívy č.2 záporný, z čoho vyplýva, že **tepelný most je úplne eliminovaný.**

On the basis of a theoretical calculation analysis of the subject's critical details, we can state that the **criterion of minimum temperature at the inner surface of the structures is fulfilled for a joint of balcony board with the outer wall only in the event of alternative no. 2** and the **linear loss factor** calculated pursuant to STN EN ISO 10211-2 is, in the event of alternative no. 2, negative; i.e., **the thermal bridge is fully eliminated.**

Priebeh teplôt pri **alternatíve č.2** so zateplením balkónovej dosky a so zateplením obvodového plášťa
Course of temperatures for **alternative no. 2** with insulation of the balcony board and the additional insulating of the outer wall

Vychádzajúc z uvedených analýz projektový návrh predpokladal i zateplenie obvodového plášťa celého bytového domu v budúcnosti. Orientačné náklady na obnovu balkónov boli pre obidve alternatívy približne na rovnakej úrovni. Projektant odporučal realizáciu alternatívy č.2. Pre ňu sa rozhodli i vlastníci bytov.

On the basis of the above-mentioned analysis, the design proposal anticipated the insulation of the whole outer wall of the dwelling house in the future. The orientation costs of balcony upgrading were, for both alternatives, approximately the same. The designer recommended the implementation of alternative no. 2. The flats owners agreed with this.

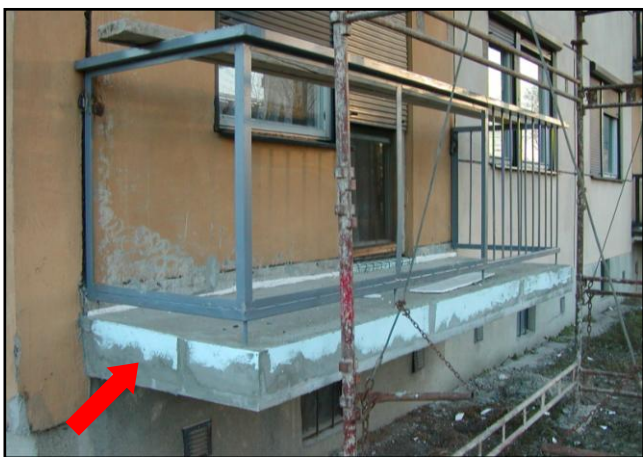
Celkový pohľad na balkón na prízemí v priebehu realizácie po jeho zateplení a osadení konštrukcie zábradlia
Overall view of balcony at the ground-floor during the implementation following the insulation and mounting of railing structure

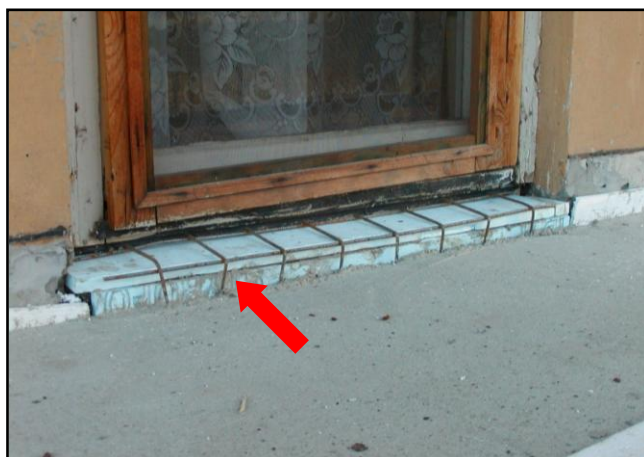
Detailný pohľad na zateplenie styku balkónovej dosky a prahu dverí s viditeľným výstužným rebríkom
Detailed view of the insulation of the joint of the balcony board and door threshold with visible reinforcement ladder
