PILOTNÝ PROJEKT OBNOVY CELOPANELOVEJ BUDOVY ZT

Pre pilotný projekt obnovy štítových stien bytových domov ZT s keramzitbetónovými obkladovými dielcami bol na základe diagnostikácie vybraná budova v Bratislave Karlovej Vsi, na Kuklovskej ulici č.5, súpisné číslo IV. 4 94. Vlastníkom bytového domu je Bratislava – m.č. Karlova Ves, správcom K.R.S., s.r.o. Matejkova 20, 840 04 Bratislava. Dom má 52 bytov. Pilotný projekt bol realizovaný od septembra 2001 do decembra 2001, v rámci VTP 2811001800.

For the pilot project aimed at gable wall upgrading of dwelling houses ZT – structural system with “keramzit-concrete” overall walls has been chosen a house on the Kuklovska Str. No. 5, register number IV. 494, located in Karlova Ves, Bratislava on the base of visual diagnostics. The house owner is The Town part of Karlova Ves, and a manager is K.R.S., Ltd., on Matejkova Str. 20, 840 04 Bratislava. The dwelling house contents 52 flats.

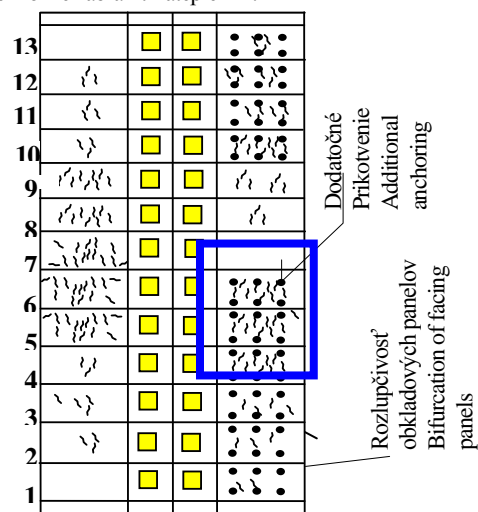
Poruchy sa vyskytujú vždy na klimaticky namáhanej štítovej stene. V prípade pilotného projektu sa jedná o severozápadnú orientáciu. Zistené poruchy na severozápadnom štíte:

- na 23 z 28 (82%) štítových paneloch sú viditeľné trhliny prevažne zvislého smeru,
- najdlhšie a najširšie trhliny sú v strede šírky panelov,
- niektoré dielce sú z prednej lícovej plochy vyčlenené miestami (vizuálny odhad) až o 0,1m,
- niektoré obkladové panely boli v r. 1994 dodatočne ukotvené,
- na ukotvených paneloch sa objavujú nové trhliny,
- na bočnej hrane obkladových panelov je viditeľné rozdzvojovanie.

Schéma pôvodného stavu severozápadného štítu
Scheme of the north-west gable wall in original shape

Failures appear always on the climatic stress gable wall. The failures of the pilot project dwelling house were appeared on the north-west gable wall. Discovered failures on the north-west gable wall are:

- visible rifts mainly in vertical direction are appeared at 23 gable panels from 28 all of them (82%),
- the longest and the widest rifts are in the middle width of panels,
- some panel parts in their front side are crowing till to 0,1 m (statement on the base of visual estimation),
- some facing panels were anchored additionally in 1994,
- new rifts has appeared at anchored facing panels,
- visual bifurcation is appeared on side part of facing panels.

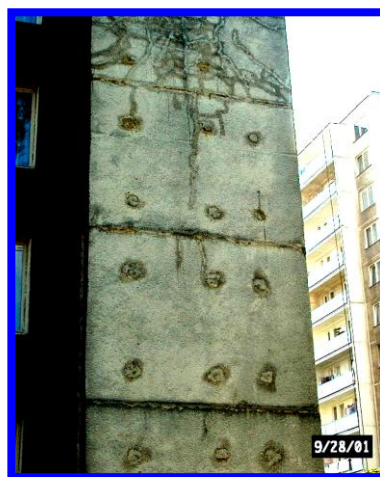
Pohľad na pôvodný stav časti severozápadného štítu
View on the north-west gable wall in original shape

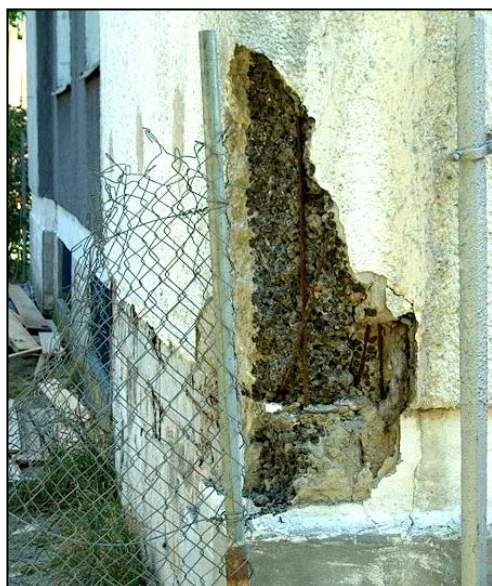
Pohľad na bočnú plochu obkladového panelu po samovoľnom odpadnutí oddelenej hmoty keramzitbetónu
View on side parts of facing panel after individual fall of "keramzit-concrete" mass

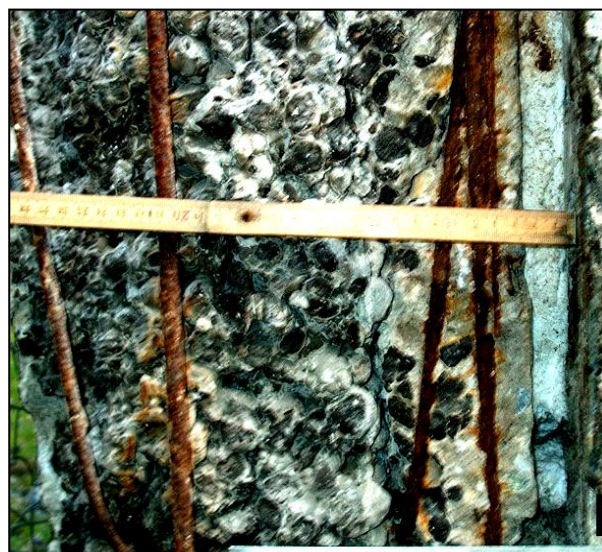
Korózia výstuže obkladového panelu po samovoľnom odpadnutí oddelenej hmoty keramzitbetónu
Reinforce corrosion of facing panel after individual fall of "keramzit-concrete" mass

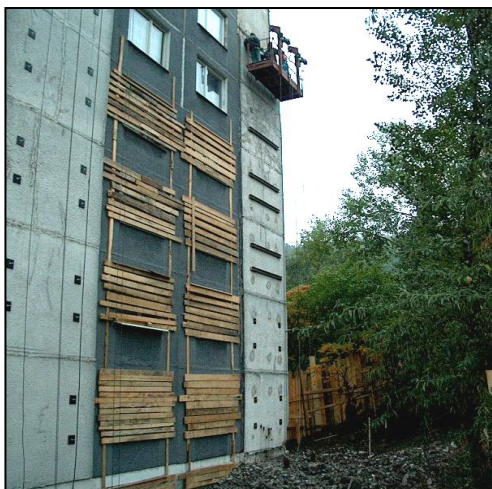
Klimaticky namáhaný náveterný štít počas odoberania obkladových panelov
Climatic stressed gable wall during the taking off the facing panels

S prihliadnutím na zistené mechanické vlastnosti keramzitbetónu obkladových dielcov a ich fyzický stav bol zvolený pre pilotný projekt postup postupného odstránenia obkladových panelov a ich nahradenie kontaktným zateplovacím systémom. Týmto postupom sa overil aj skutočný stav geometrického usporiadania, stavu ukotvenia a vlastností keramzitbetónu. Súčasťou postupu bola realizácia bezpečnostných opatrení (ohradenie územia pevným plotom výšky 3 m, montážne prikotvenie obkladových panelov, zatebenie okien nižších podlaží).

Determinate mechanical characteristics of “keramzit-concrete” facing panel parts and their physical condition made decision about process at the pilot project of taken away facing panels and their compensation by an additional contact thermal protection. The process verified also real condition of geometric configuration, anchoring and “keramzit-concrete” characteristics. Realization of safety precautions (fencing of area around the house by solid fence high 3 m, assembly anchoring of facing panels, window sheeting in forth floors) were a part of the project process.

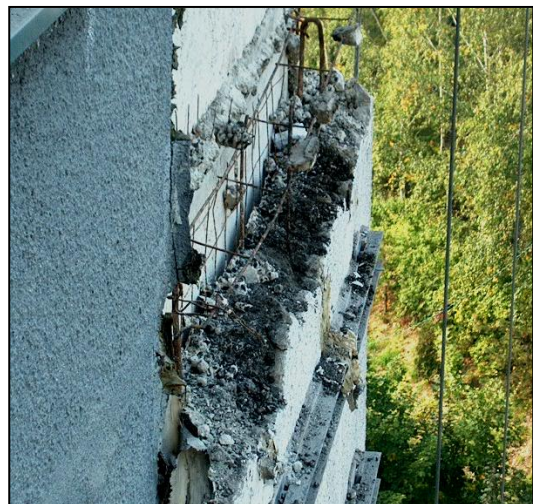
Odobratím panelov sa zistil ich skutočný stav, geometria uloženia, spôsob a stav ukotvenia, prítomnosť vody v keramzitbetóne a pod.

Removing of panels ascertained their real stage, the geometric configuration, the method and condition of anchoring, access of water in “keramzit-concrete” mass etc..

Obnažená výstuž a ukotvenie obkladových panelov
Naked reinforce and anchoring of the facing panels

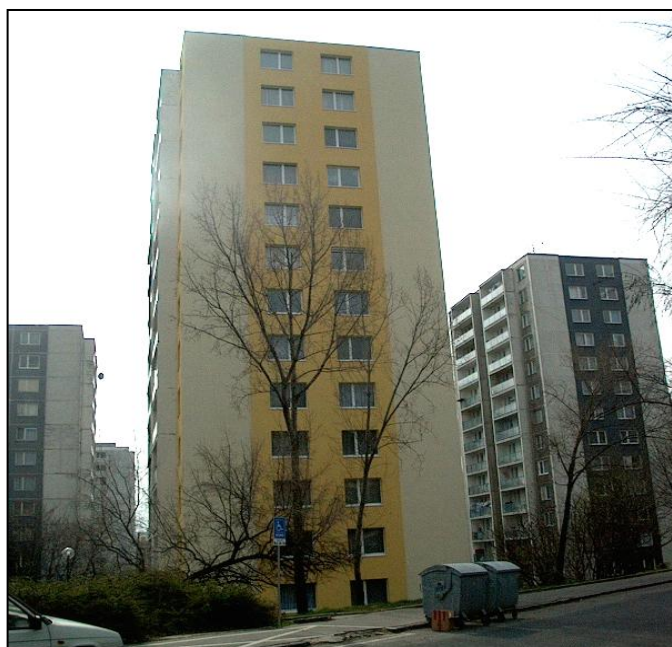
Celkový pohľad na štítovú stenu bytového domu ZT Kuklovska 5 po skončení obnovy
General view on the gable wall of the dwelling house ZT – structural system, Kuklovska Str. No 5 after the upgrading

Realizácia pilotného projektu obnovy štítových stien objektov ZT preukázala, že odstránenie obkladových panelov je potrebné, závisí však na ich fyzickom stave. V odôvodnených prípadoch je možné uplatniť len dodatočné ukotvenie, vždy je však nutné realizovať zateplenie štítovej steny s presahom na priečelie pre zabezpečenie prekrytia náročia a dosiahnutie požadovanej teploty na vnútornej povrchu v kúte.

Realization of the pilot project aimed at gable wall upgrading of dwelling houses ZT – structural system has prove that removal of facing panel is necessary but it depend on their physical condition. Additional anchoring is able to apply only in some cases. The realization of additional thermal protection within interference on the facade walls for hip covering and for obtaining required internal surface temperature on the corner is necessary to apply.

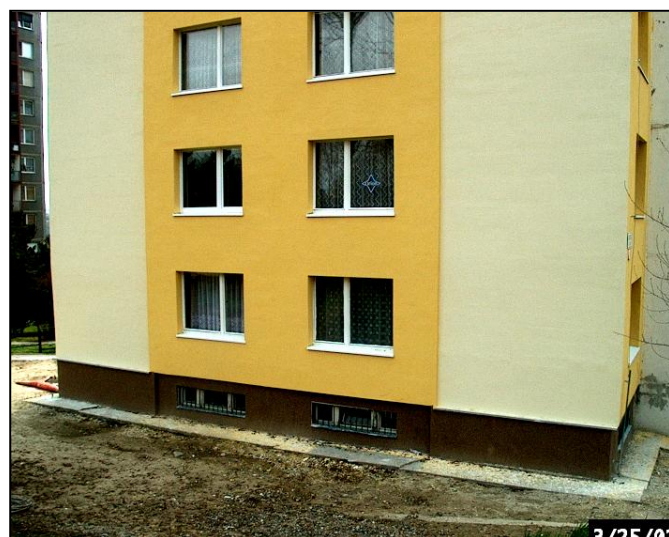
Detail obnovenej štítovej steny v spodnej časti bytového domu
Detail of upgraded gable wall at the bottom part of the house
