PILOTNÝ PROJEKT ODSTRÁNENIA PORÚCH OBVODOVÉHO PLÁŠŤA P 1.15

Na realizáciu pilotného projektu odstránenia systémovej poruchy obvodového plášťa z pórobetónových spínaných dielcov stavebnej sústavy P 1.15 v rámci VTP 2811001900/2001 *Pilotný projekt obnovy celopanelovej budovy P 1.14, P 1.15, PS-82 a ZT* bol vybratý bytový dom Pri šajbách č. 30 s počtom bytov 24. Vlastníkom a správcom domu v čase realizácie pilotného projektu bolo Stavebné bytové družstvo Bratislava III, Kominárska č. 6, 851 01 Bratislava. Pilotný projekt bol realizovaný od septembra 2001 do novembra 2001.

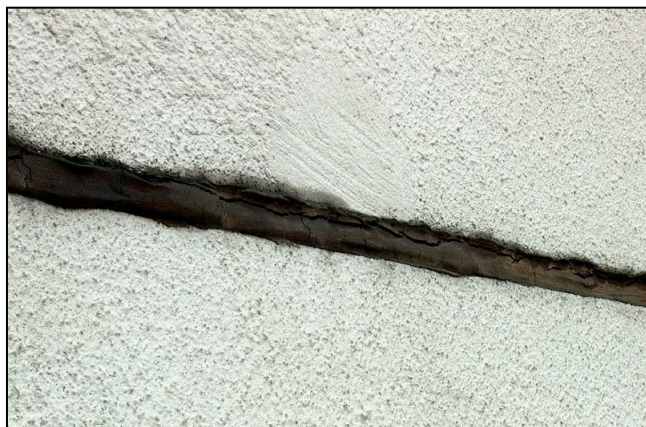
Pohľad na trhliny v tmeli uzavretých škár medzi pórobetónovými obvodovými dielcami

View on rifts at joint mastic of closed joints between overall porous concrete elements

Škály medzi panelmi sú vyplnené tesniacim tmelom Elastoplastom s deklarovanou životnosťou 10 rokov. Tmel už pred uplynutím doby životnosti je na povrchu stuhnutý, s trhlínami, cez ktoré pri dažďoch zateká. Pod tmelom je izolačný povrazec zo sklenej vlny obalený v polyetylénovej fólii ako podklad pre tmel a zároveň tepelnoizolačná výplň škály. Vodorovné i zvislé škály medzi panelmi sú konštruované ako pružné. Pokiaľ neboli takto i realizované, ale boli vyplnené maltou alebo boli oproti skutočnej polohe z dôvodov vzhľadu fasády posunuté, vyskytujú sa v nich trhliny.

Jointing mastic Elastoplast fulfill joints among panels and its lifetime period is declared 10 years. The mastic before ending of its lifetime period is stiff, with appeared rifts causing leaking of rainwater. Insulation rope of glass wool coated by polyethylene foil is placed under the mastic and it made the basic layer for mastic as well as thermoinsulation stuff of joints. Horizontal and vertical joints among panels are designed as elastic. If joints had been realized other way that means fulfilled by mortar and were moved against to real location in reason of the facade appearance, it caused the rifts rising.

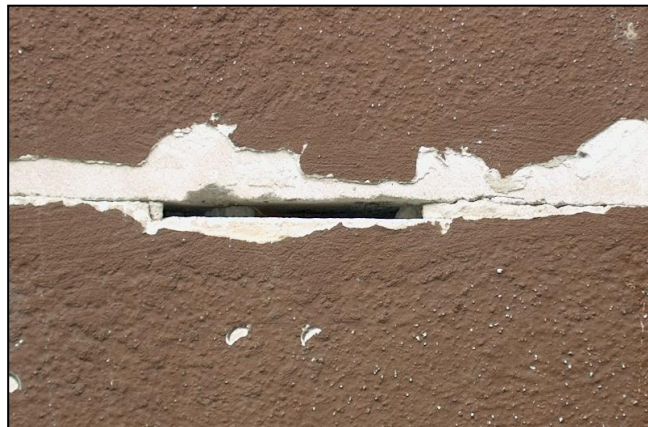
Trhlina v mieste škáry medzi prvkami vyplnená maltou pri kompletácii pórobetónových panelov (systémová porucha)

Rift occurred in the place of joint mastic, which was applied during the assembling of porous concrete elements (systematic failure)

V jednotlivých paneloch sa vyskytujú priečne a pozdĺžne trhliny. Trhliny sú zreteľné i v povrchovej úprave. Výskyt trhlín v pórobetonových spínaných paneloch je systémovou poruchou P1.15. V niektorých parapetných dielcoch dĺžky 4200 mm sa nachádza až 7 trhlín tohto typu. Väčšina trhlín jestvovala už pri výrobe panelov. Postupne sa trhliny prejavujú v povrchových úpravách. Niektoré z týchto trhlín zvlášť na fasádach orientovaných smerom na západ a sever môžu byť príčinou zatekania. Trhliny sa v dôsledku klimatického namáhania (zatekanie, zamŕzanie) v súčasnosti prejavujú už aj v hmote prvkov.

Lateral rifts have appeared at the some elements. Rifts are visible at the surface. Creating of rifts is sytema failure of porous outside walls of P 1.15. Seven rifts of the mentioned type are occurred at the some parapet elements (length 4200 mm). The most rifts occurred during a panel production. The rifts can occur at surface treatments. Some of the rifts especially at facades orientated on the west and north can cause the leaking of rainwater, named as system failure of P 1.15 –structural system. Rifts in consequence of climatic stress (water leaking, freezing) are occurred already in the mass of elements in the present.

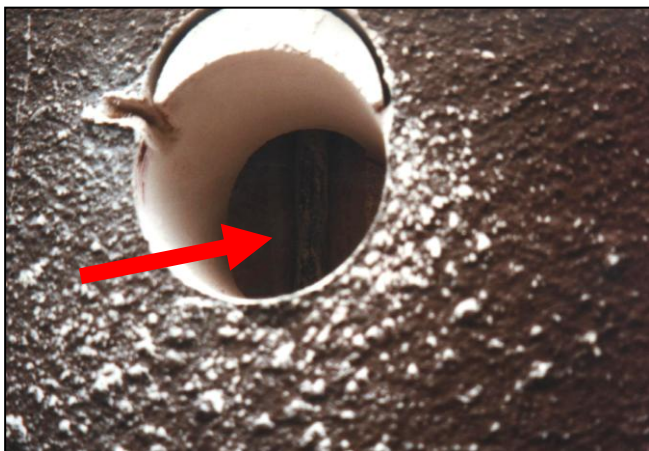
▲
Pohľad na miesto sondy s chýbajúcou zálievkou spínacieho tiahla

View on the probe made in the place of switching rod with missing grout

Nezaliatie otvoru ťahadla prispelo k vzniku priečnych trhlín v mieste zoslabenia prierezu dielca (v mieste ťahadla) a čiastočne i k otvoreniu stykových trhlín medzi vystuženými dielcami.

Rod opening was not fulfill therefore it caused the appearance of lateral rifts in slim section element (in the place of rod) and opening of joint rifts between reinforce elements partly.

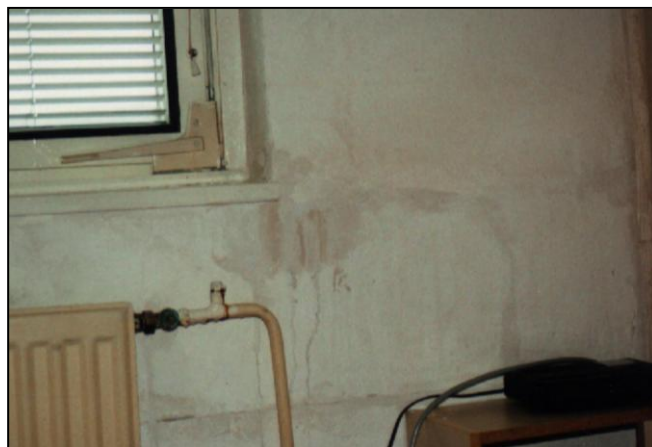
▲
Trhliny a záteky na vnútornom povrchu pórobetonových spínaných dielcov

Rifts and leaking place at interior surface of porous concrete panel parts

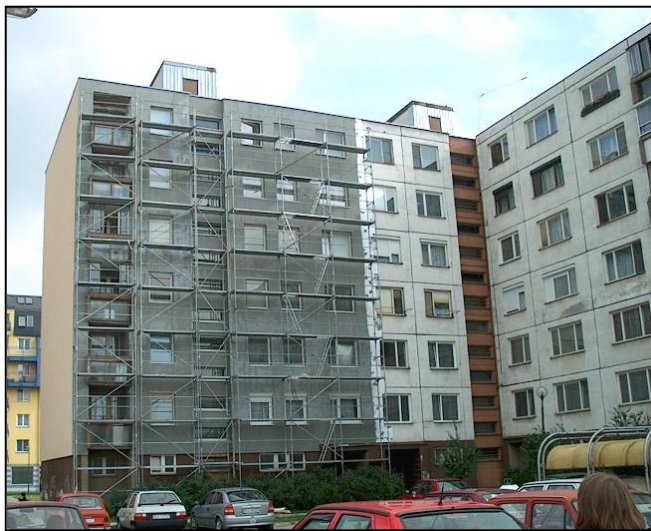
Zadné priečlie v priebehu zatepfovania
Back facade of the dwelling house during realization of the additional thermal protection

Na zateplenie je najlepšie uplatniť kontaktný zateplovací systém. Hrúbka tepelnej izolácie z dosiek penového polystyrénu alebo minerálnovláknitých dosiek bola výpočtom určená z hľadiska úspory tepla a hygienického kritéria. Bola stanovená na 60 mm. Použili sa rozperné kotvy, ktoré majú deklarovanú únosnosť i pre pórobetón. Uplatnil sa kontaktný zateplovací systém Baumit.

Contact thermo-protecting system is the most effective as the additional thermal protection. The thickness of thermal insulation was calculated complexly on the base of heating savings and hygienic criterions. The boards of foam polystyrene or mineral fibres boards in thickness 60 mm were designed for the additional thermal insulation. The dowels, which declared a carrying capacity either for porous concrete material, were used. Baumit - the contact thermo-protecting system were applied.

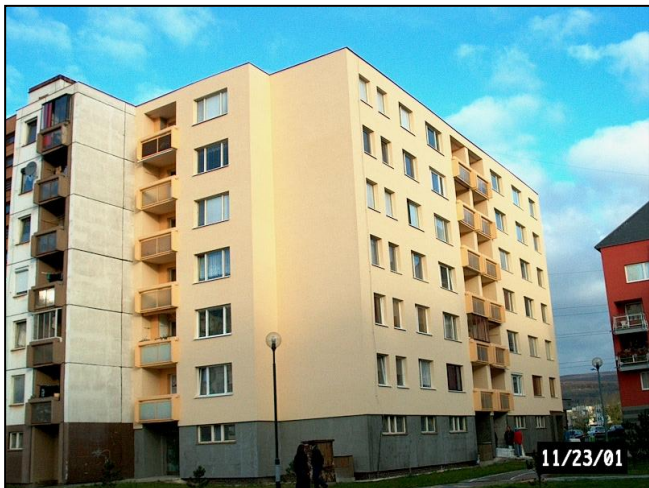
Celkový pohľad na obnovený bytový dom Pri Šajbách č. 30 v Bratislave – vstupné priečelie

General view on the upgraded dwelling house P 1.15 – structural system, Pri šajbach Str. 30, Bratislava - entrance facade

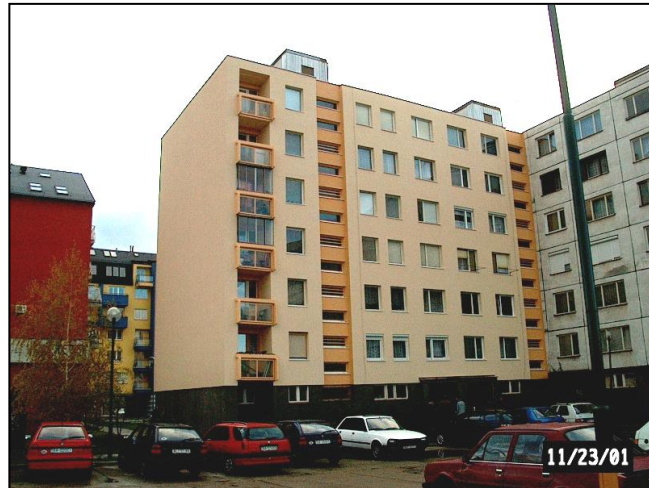
Celkový pohľad na obnovený bytový dom Pri Šajbách č. 30 v Bratislave – zadné priečelie

General view on the upgraded dwelling house P 1.15 – structural system, Pri šajbach Str. 30, Bratislava – back facade
