Obvodové plášte na báze pórobetónu 1 – Bytový fond a typické problémy

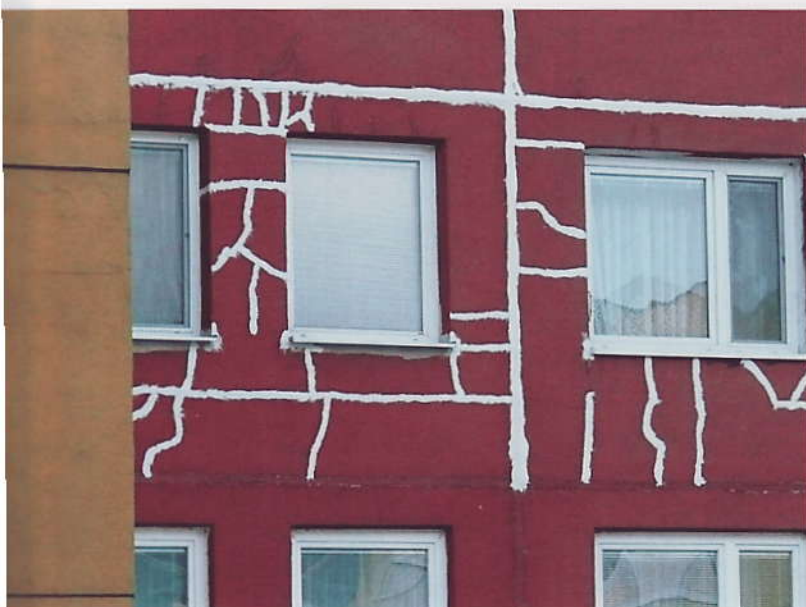
V jednotlivých paneloch sa zvyčajne vyskytujú priečne a pozdĺžne trhliny. Výskyt trhlín v pórobetónových spínaných paneloch je systémovou poruchou P 1.15. Väčšina trhlín jestvovala už pri výrobe panelov. Postupne sa trhliny prejavujú i v povrchových úpravách. Niektoré z týchto trhlín zvlášť na fasádach orientovaných na smer prevládajúcich vetrov môžu byť najmä príčinou zatekania. Trhliny sa v dôsledku klimatického namáhania (zatekania, premrzania) v súčasnosti prejavujú už aj v hmote prvku.

Šikmé trhliny a trhliny v stykoch panelov P 1.15, Bratislava, Koprivnická

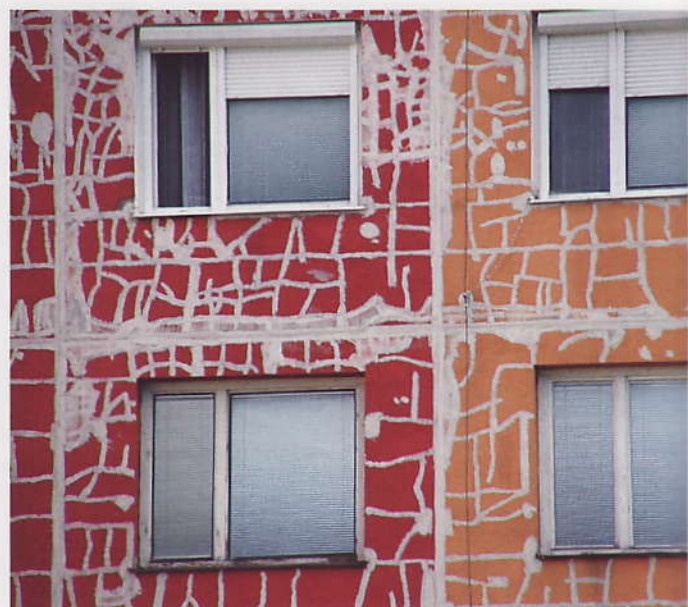
Vyplnené trhliny obvodového plášťa PS 82 TT, Trnava, Tehelná

Charakteristickými nedostatkami pórobetónových spínaných panelov, ktoré sa považujú za systémovú poruchu, sú trhliny medzi prvkami spínaného obvodového plášťa a v hmote pórobetónu. Cez trhliny zateká dažďová voda a preniká k vnútornému povrchu konštrukcie. Porucha sa prejavuje na vonkajšom povrchu s charakteristickým rastrom trhlín v mieste škár a v hmote v súčasnosti už na všetkých bytových domoch s daným obvodovým plášťom.

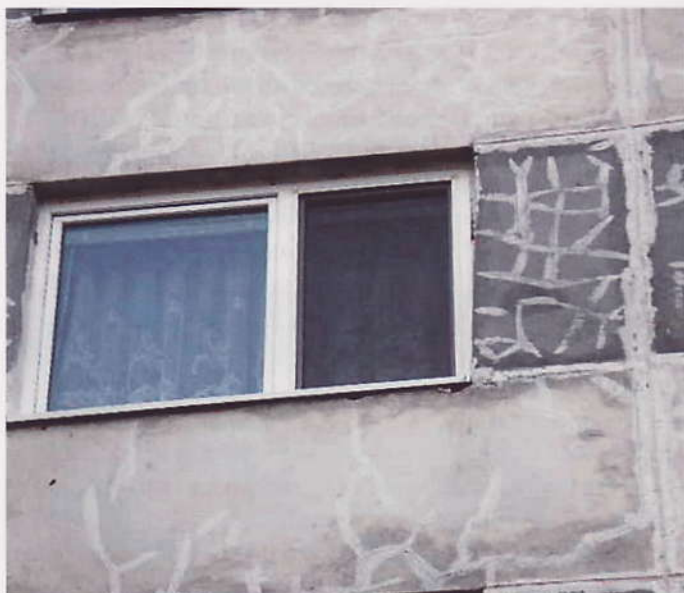
Trhliny v obvodovom plášti T 06B NA, Galanta

Z [1] vyplývajú nasledovné zistené poruchy pórobetónových obvodových plášťov. Predsadený, spínaný pórobetónový plášť hrúbky 240 mm vykazuje poruchy vo forme trhlín všetkých smerov šírky do 0,4 mm, ktoré sa nachádzajú prevažne v ploche panelov. Spôsobené sú objemovými zmenami pórobetónu, ktoré priamo súvisia s kolísajúcou vlhkosťou hmoty technickým stavom výplne styčných škár jednotlivých panelov. Povrchové úpravy sa oddeľujú od podkladu, čo je čiastočne spôsobené aj degradáciou hmoty pórobetónu vplyvom premrzania. Maltová výplň ložných škár má trhliny, miestami je uvoľnená a vypadáva, čo vytvára predpoklad pre progresívny rozvoj poruchy.

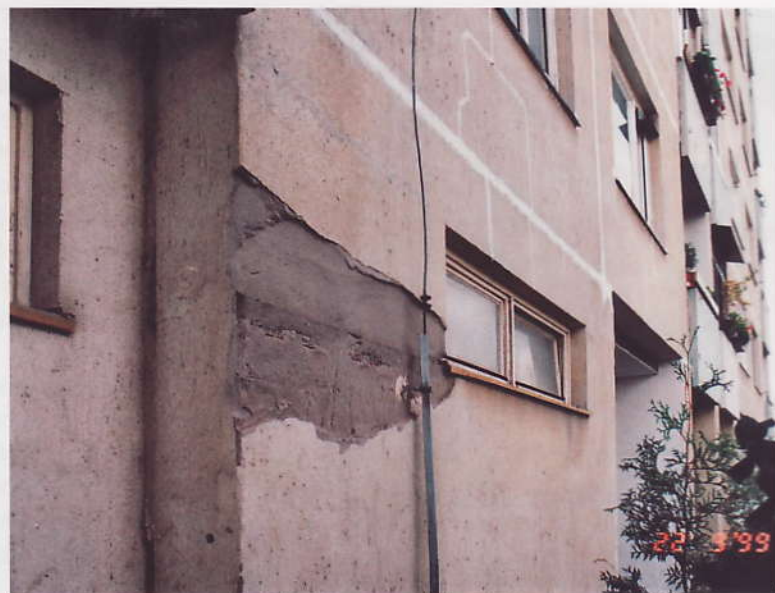
Trhliny v obvodovom plášti T 08B KE, Košice

Z [1] vyplývajú nasledovné zistené poruchy pórobetónových obvodových plášťov. Pórobetónové parapetné panely a medziokenné vložky hrúbky 240 mm uložené na oceľových konzolách vykazujú poruchy vo forme trhlin sústredených v ploche panelov. Spôsobené sú teplotným namáhaním a objemovými zmenami pórobetónu, ktoré priamo súvisia s kolísajúcou vlhkosťou hmoty technickým stavom výplne styčných škár jednotlivých panelov.

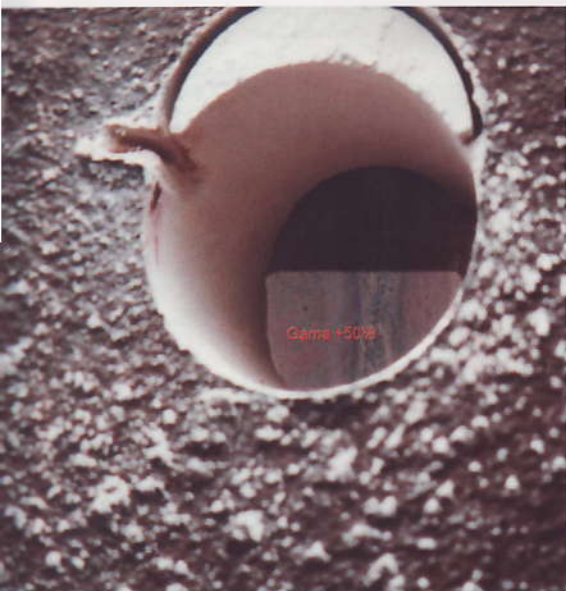
oceleový vývrt v mieste kanáliku so spínacou výstužou – kanálik z zálievky

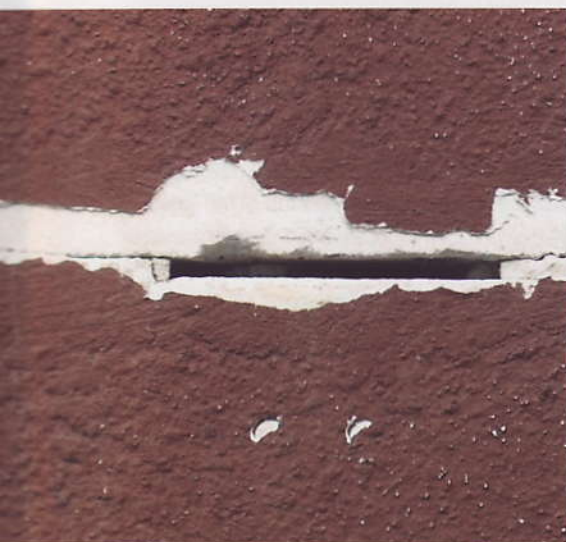
trhliná škára segmentov obvodového plášťa s drobiacou sa maltou

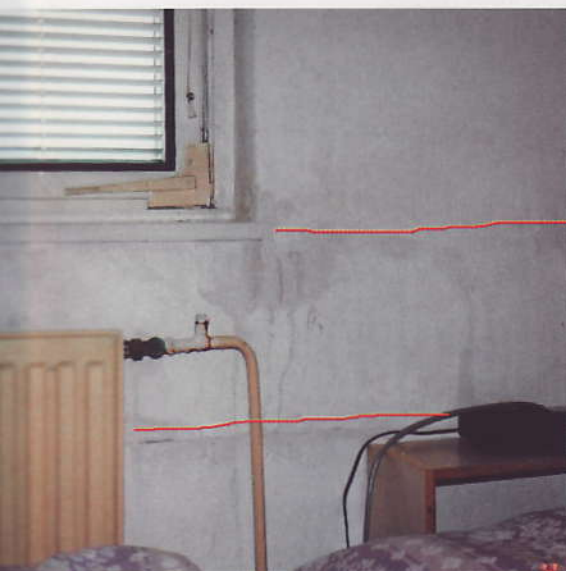
poruchy obvodového plášťa zistené na vnútornom povrchu

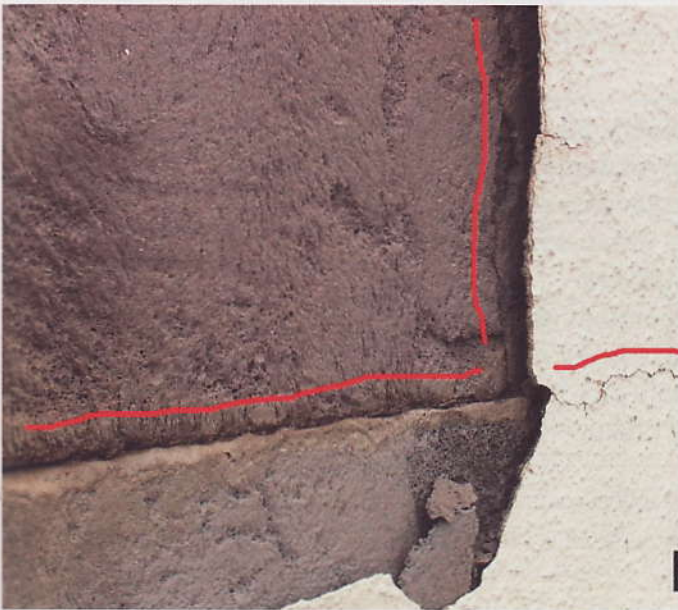
Samostatným problémom sú nedostatky a poruchy povrchových úprav na stavebných konštrukciách z pórobetónu. Snaha o maximálnu ochranu pórobetónu pred prenikaním zrážok viedla k používaniu povrchových úprav s vysokým difúznym odporom a k nadmernej kondenzácii vlhkosti v blízkosti povrchu dielcov. Pôsobením mrazu dochádza v týchto prípadoch k opadávaniu povrchových úprav alebo aj povrchových vrstiev pórobetónu.

Degradácia povrchovej úpravy obvodového plášťa

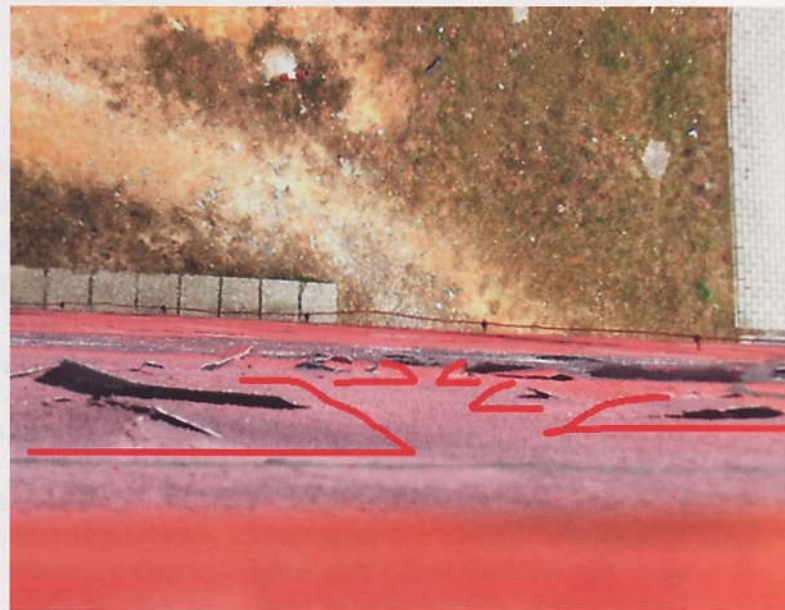
Degradácia povrchovej úpravy obvodového plášťa
