Obvodové plášte na báze pórobetónu 3 – Možnosti mechanického kotvenia ETICS k OPP

V poradí tretie pokračovanie cyklu popisuje technické prehliadky OPP bytových domov vybraných stavebných sústav a konštrukčných systémov. Hodnotí ich stav z hľadiska výskytu trhlín a ich charakteru. Popisuje výkon skúšok na OPP in situ. V závere sú zverejnené aj analýzy predbežných výsledkov prieskumu OPP jednotlivých stavebných sústav a konštrukčných systémov (P 1.15; PS 82 TT; T 06B NA; T 08B KE), najmä z hľadiska výskytu trhlín a ich vplyvu na možnosti aplikácie ETICS v budúcnosti.

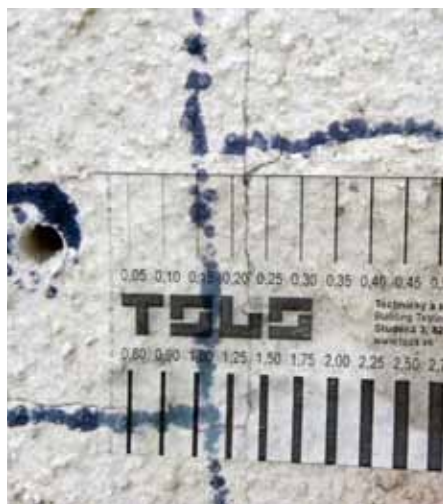
Obr. 2: Meranie šírky trhliny porovnávacou mierkou

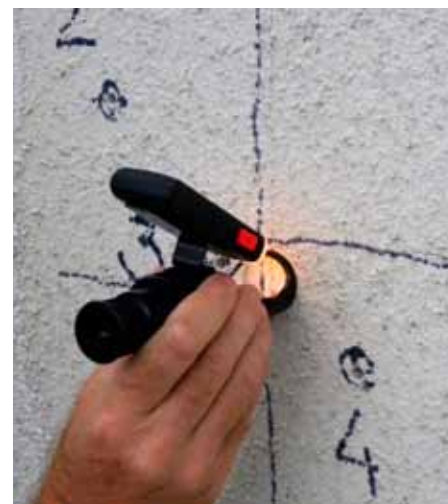
Obr. 3: Meranie šírky trhliny mikroskopom

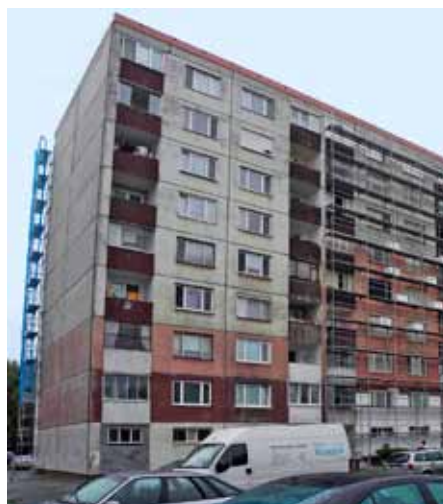
Z technickej prehliadky OPP stavebnej sústavy P1.15 vykonanej v Bratislave a Trnave vyplýva, že celistvosť a homogénnosť obvodového plášťa je porušená sieťou trhlín. Trhliny sa vytvárajú v štvoruholníkovom rastru, pričom poloha horizontálnych trhlín korešponduje s polohou

ložnej škáry spínaných prvkov. Hlavnou príčinou vzniku horizontálnych trhlín je nedostatočné zopnutie jednotlivých prvkov panela, ktoré v dôsledku dotvarovania a absencie zálievkovej malty v spínacích kanálikoch stratilo účinnosť. Zvislé, resp. mierne sklonené, trhliny vznikli najmä v dôsledku objemových zmien hmoty pórobetónu. Šírky trhlín v paneloch sa zistili v intervale od 0,05 do 0,40 mm, pričom prevažnú časť tvoria trhliny šírky 0,15 až 0,25 mm. Trhliny, obzvlášť tie so šírkami nad 0,20 mm, sú vizuálne badateľné aj na vnútornom povrchu OPP, čo dokazuje, že prechádzajú celou hrúbkou obvodového plášťa. Dôležitým zistením je aj skutočnosť, že uvedené trhliny sa prejavujú aj na nových vnútorných povrchových úpravách. Dokazuje to aktivitu trhlín v závislosti od namáhania obvodového plášťa, či už mechanického alebo klimatického. Výrazná degradácia hmoty OPP sa nezistila. Prítomnosť trhlín a namáhanie OPP bude spôsobovať akceleráciu degradácie obvodového plášťa, čo môže vyústiť do znemožnenia užívania bytov

Obr. 7: Bytový dom P 1.15 v Bratislave

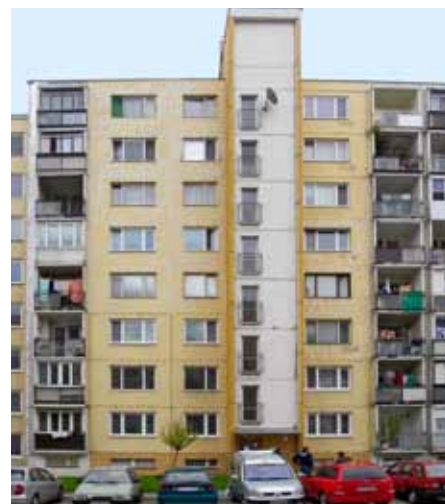
Obr. 8: Bytový dom P 1.15 v Trnave

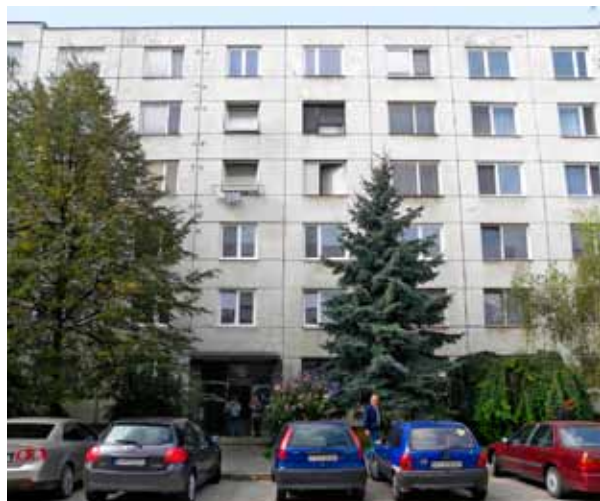
Obr. 9: Bytový dom PS 82 TT

Z technickej prehliadky OPP stavebnej sústavy PS 82 TT vykonanej v Trnave vyplýva, že celistvosť a homogénnosť obvodového plášťa je porušená sieťou trhlín. Trhliny, rovnako ako v P1.15, sa vytvárajú v štvoruholníkovom raste, pričom poloha horizontálnych trhlín korešponduje s polohou ložnej škáry spínaných prvkov. V medziokenných častiach panela sa identifikovali prevažne zvislé trhliny. Ich šírka bežne dosahovala 0,75 mm, miestami aj viac ako 1,00 mm. Šírky trhlín v parapetných častiach panelov sa zistili v intervale od 0,15 do 0,70 mm, pričom prevažnú časť tvoria trhliny šírky 0,30 až 0,50 mm. Trhliny, obzvlášť tie so šírkami od 0,30 mm, sú vizuálne badateľné aj na vnútornom povrchu OPP, čo dokazuje, že prechádzajú celou hrúbkou obvodového plášťa. Výrazná degradácia hmoty OPP sa nezistila, na viacerých miestach sa však pozorovalo odseparovanie povrchovej úpravy od hmoty pórobetónu, a to v tvare lievika zachytávajúceho zrážkovú vodu stekajúcu po fasáde. Prítomnosť trhlín a namáhanie OPP bude spôsobovať akceleráciu

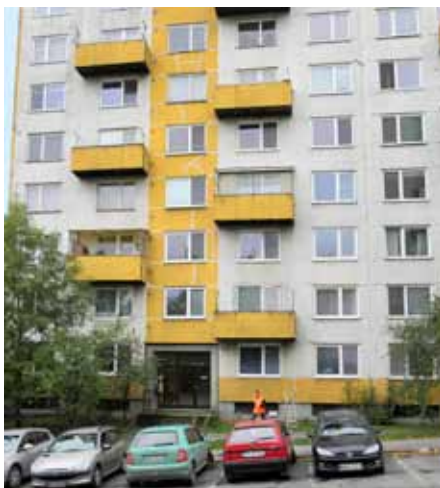
Obr. 10: Bytový dom T 06B NA

Z technickej prehliadky OPP konštrukčného systému T06B NA vykonanej v Nitre vyplýva, že celistvosť a homogénnosť obvodového plášťa je aj tu porušená sieťou trhlín. Trhliny, rovnako ako v P1.15 a PS 82 TT, vytvárajú štvoruholníkový raster, pričom poloha horizontálnych trhlín korešponduje s polohou ložnej škáry spínaných prvkov. V medziokenných častiach panela sa identifikovali trhliny vo všetkých smeroch (bez prevládajúcej orientácie) v nižšej hustote ako v parapetnej časti panela. Ich šírka bežne dosahovala od 0,15 do 0,30 mm. Šírky trhlín v parapetných častiach panelov sa zistili v intervale od 0,15 do 0,45 mm s normálnym rozdelením výskytu jednotlivých šírok. Sporadicky sa trhliny, obzvlášť tie so šírkami od 0,30 mm, vyskytujú aj na vnútornom povrchu OPP. Je teda jasné, že niektoré (tie širšie) prechádzajú celou hrúbkou obvodového plášťa. Výrazná degradácia hmoty OPP sa nezistila. Prítomnosť trhlín a namáhanie OPP bude spôsobovať akceleráciu degradácie obvodového plášťa, čo môže v dlhšom časovom horizonte vyústiť do znemožnenia užívania bytov z dôvodu nesplnenia hygienických kritérií alebo znemožnenia mechanického prichytávania ETICS pri obnove OPP.

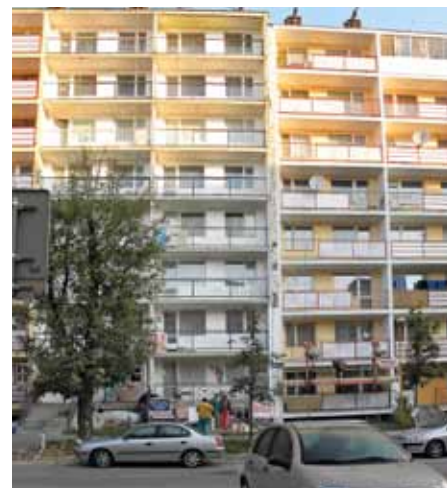
Z technickej prehliadky OPP konštrukčného systému T08B KE vykonanej v Košiciach vyplýva, že celistvosť a homogénnosť obvodového plášťa je porušená sieťou trhlín. Trhliny sa zistili prevažne zvislého smeru – či už v parapetnej alebo v medziokennej časti. Ich šírka sa pohybovala

Obr. 11: Bytový dom T 08B KE

od 0,05 do 0,35 mm. Na miestach s odkrytou štruktúrou pórobetónu sa zistilo, že šírka trhlín v povrchovej úprave môže byť výrazne nižšia ako šírka v pórobetóne (0,05 mm v povrchovej úprave vs. 0,35 mm v hmote pórobetónu). Na týchto odkrytých miestach sa zistili aj výrazne veľké póry (nad 5 mm) pórobetónu, čo indikuje nízke hodnoty pevnosti. Prítomnosť trhlín na vnútornom povrchu (trhliny prechádzajúce celou hrúbkou OPP) sa nezistila. Výrazná degradácia hmoty OPP sa nezistila, no kombinácia pozvoľnej degradácie OPP a nízkej aktuálnej pevnosti (koreluje s únosnosťou príchytiek ETICS) môže znemožniť mechanické prichytávania ETICS pri obnove OPP.
