Poruchy obvodových plášťov na báze pórobetónu

V období hromadnej bytovej výstavby panelovými technológiami sa obvodové plášte realizovali aj z veľkoformátových konštrukčných prvkov na báze pórobetónu. Nespornou výhodou pórovitého materiálu bola jeho nízka objemová hmotnosť a súvisiace priaznivé tepelnotechnické parametre. Obvodové plášte na báze pórobetónu použité v panelovej výstavbe minulého storočia však v súčasnosti vykazujú viaceré poruchy alebo celkovú degradáciu.

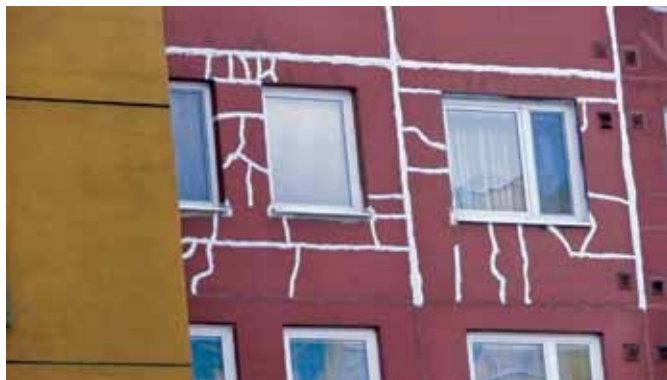
V jednotlivých paneloch sa zvyčajne vyskytujú priečne a pozdĺžne trhliny. Trhliny sú zreteľné i v povrchovej úprave. Výskyt trhlín v pórobetónových spínaných paneloch je systémovou poruchou P 1.15. Väčšina trhlín existovala už pri výrobe panelov. Postupne sa trhliny prejavujú aj v povrchových úpravách obvodového plášťa. Niektoré z týchto trhlín najmä na fasádach orientovaných na smer prevládajúcich vetrov môžu byť príčinou zatekania. Trhliny sa v dôsledku klimatického namáhania (zatekania, premrzania) v súčasnosti prejavujú už aj v hmote prvku (obr. 3).

Obr. 3 Šikmé trhliny a trhliny v stykoch panelov P 1.15, Bratislava, Koprivnická ulica

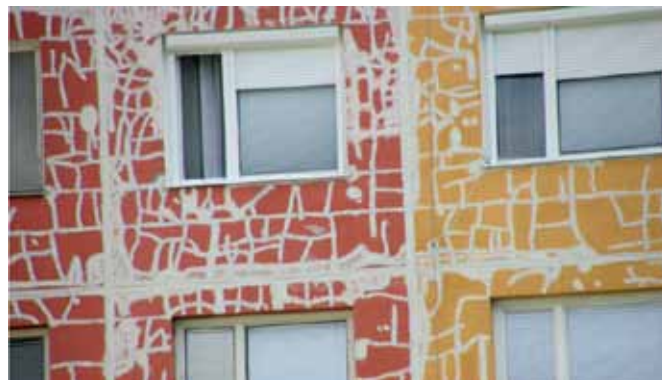
Obr. 4 Vyplnené trhliny obvodového pláštá PS 82 TT, Trnava, Tehelná ulica

Charakteristickými nedostatkami pórobetonových spínaných panelov, ktoré sa považujú za systémovú poruchu, sú trhliny medzi prvkami spínaného obvodového pláštá a v hmote pórobetónu. Cez trhliny zateká dažďová voda a preniká k vnútornému povrchu konštrukcie. Porucha sa prejavuje na vonkajšom povrchu s charakteristickým rastrom trhlín v mieste škár a v hmote (obr. 4) v súčasnosti už na všetkých bytových domoch s daným obvodovým plášťom.

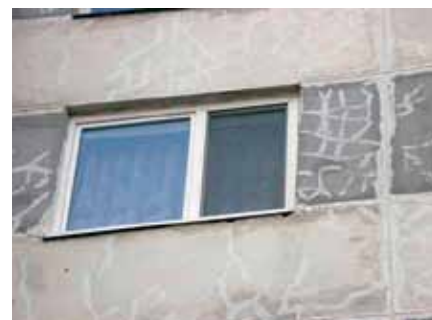
Obr. 6 Trhliny v obvodovom plášti T 06 B NA, Galanta

forme trhlín všetkých smerov so šírkou do asi 0,4 mm, ktoré sa nachádzajú prevažne v ploche panelov (obr. 6). Spôsobené sú objemovými zmenami pórobetónu, ktoré priamo súvisia s kolísajúcou vlhkosťou hmoty a technickým stavom výplne styčných škár jednotlivých panelov. Povrchové úpravy sa oddeľujú od podkladu, čo čiastočne spôsobuje aj degradácia hmoty pórobetónu vplyvom premrzania. V maltovej výplni ložných škár sa nachádzajú trhliny, miestami je uvoľnená a vypadáva, čo je predpokladom progresívneho rozvoja poruchy.

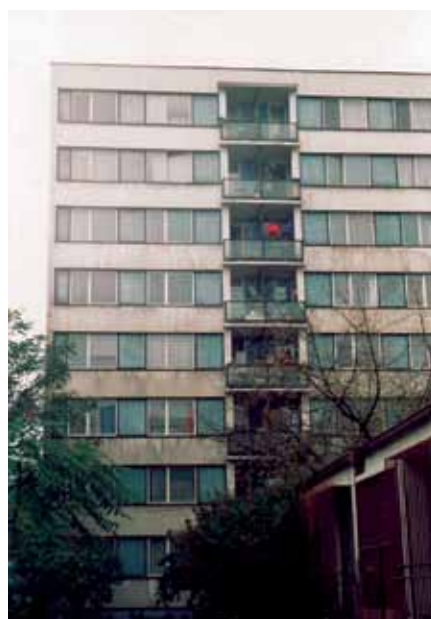
Obr. 5 Bytový dom T 06 B BA, Bratislava

Poruchy pórobetonových panelov obvodového pláštá sa prejavujú vo forme trhlín vyskytujúcich sa tak v oblasti nadpraží výplňových stavebných konštrukcií, ako aj v ploche a v oblasti stykov panelov (obr. 5). Trhliny sú spôsobené objemovými

zmenami hmoty pórobetónu súvisiacimi s kolísajúcou vlhkosťou (nasiaknutý a vysušný stav) a teplotnou rozťažnosťou. Vznik trhlín súvisí aj s výplňou škár a stykov panelov.

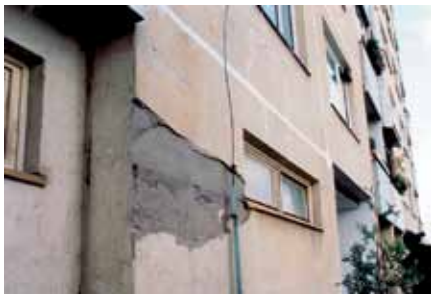
Obr. 7 Trhliny v obvodovom plášti T 08 B KE, Košice

chy vo forme trhlin sústredených v ploche panelov (obr. 7). Spôsobené sú teplotným namáhaním a objemovými zmenami pórobetónu, ktoré priamo súvisia s kolísajúcou vlhkosťou hmoty a technickým stavom výplne styčných škár jednotlivých panelov.

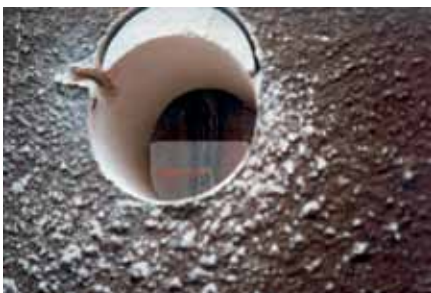
Obr. 8 Jadrový vývrt v mieste kanáliku so spínacou výstužou – kanálik bez zálievky

Pri obvodových dielcoch z pórobetónu sa často vyskytujú trhliny, ktoré sú dôsledkom technológie výroby dielcov, statického namáhania, problematického spolupôsobenia pórobetónu s oceľovou výstužou a napätia vyvolaného objemovými zmenami pórobetónu v čase (obr. 8 až 10). Nedostatočné spolupôsobenie segmentov obvodového plášťa môže byť spôsobené nevhodnou technológiou a technologickou disciplínou spínania, ako aj dotarovaním pórobetónu v aktívnej zóne spínania. Výsledkom môžu byť poruchy ložných škár, ktoré sú príčinou transportu vlhkosti (zrážkovej vody) až k vnútornému povrchu obvodového plášťa.

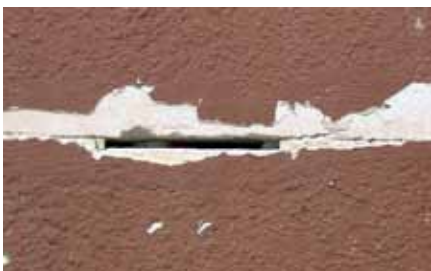
Obr. 9 Ložná škára segmentov obvodového plášťa s drobiacou sa maltou

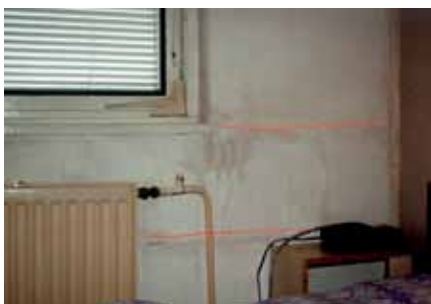
Obr. 10 Poruchy obvodového plášťa zistené na vnútornom povrchu

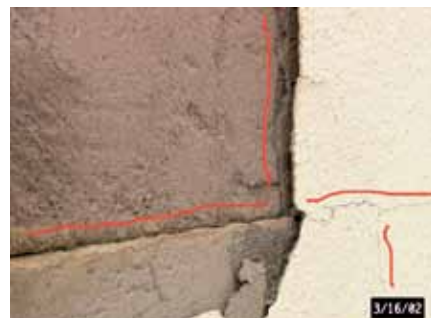
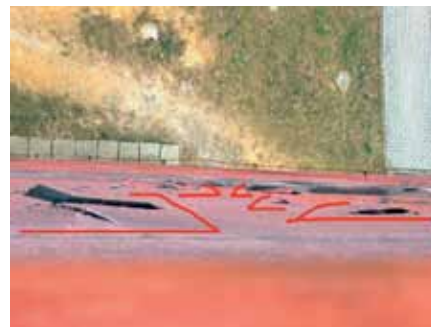
Samostatným problémom sú nedostatky a poruchy povrchových úprav stavebných konštrukcií z pórobetónu. Snaha o maximálnu ochranu pórobetónu pred prenikaním zrážok viedla k používaniu povrchových úprav s vysokým difúznym odporom a k nadmernej kondenzácii vlhkosti v blízkosti vonkajšieho povrchu dielcov. Pôsobením mrazu dochádza v týchto prípadoch k opadávaniu povrchových úprav alebo aj povrchových vrstiev pórobetónu (obr. 11 a 12).

Obr. 11, 12 Degradácia povrchovej úpravy obvodového plášťa
