## **VPLYV TRHLÍN V OBVODOVÝCH PLÁŠTOCH (PANELOVÉHO TYPU) NA BÁZE PÓROBETÓNU NA ÚNOSNOŠŤ ROZPERNÝCH KOTIEV PRE ETICS**

# PORUCHY A OBNOVA OBALOVÝCH KONŠTRUKCIÍ BUDOV

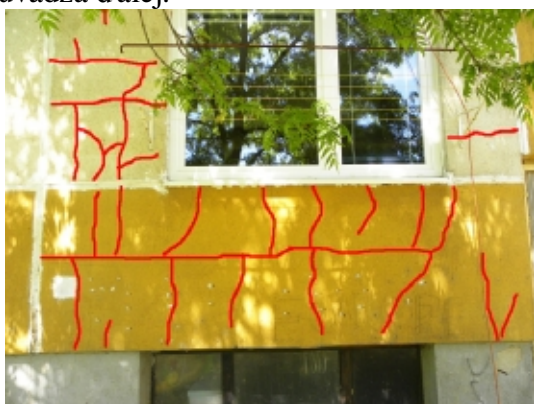
V jednotlivých paneloch sa zvyčajne vyskytujú priečne a pozdĺžne trhliny. Trhliny sú zreteľné i v povrchovej úprave. Väčšina trhlín existovala už pri výrobe panelov. Niektoré z týchto trhlín, zvlášť na fasádach orientovaných na smer prevládajúcich vetrov, môžu byť príčinou najmä zatekania. Trhliny sa v dôsledku klimatického namáhania (zatekania, premfzania) v súčasnosti prejavujú už aj v hmote prvku. Charakteristickými nedostatkami pórobetónových spínaných panelov, ktoré sa považujú za systémovú poruchu, sú trhliny medzi prvkami spínaného obvodového plášťa a v hmote pórobetónu. Trhliny sa zistili v rôznych šírkach od 0,10 až do cca 1,75 mm (ojedinele aj širšie). Trhliny šírky nad 0,30 obvykle prechádzali celou hrúbkou OPP a boli badateľné aj na vnútornom povrchu. Zistilo sa, že prítomnosť trhlín znižuje únosnosť rozperných kotiev situovaných v ich blízkosti. Kvantifikovanie vplyvu sa uvádza ďalej.

Obr. 2: Trhliny v obvodom plášti T08B NA

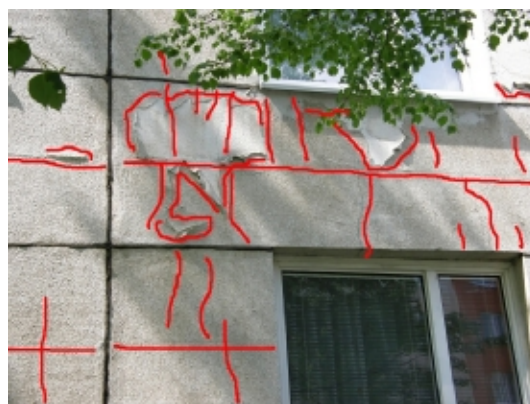
Obr. 3: Trhliny v obvodom plášti PS 82 TT

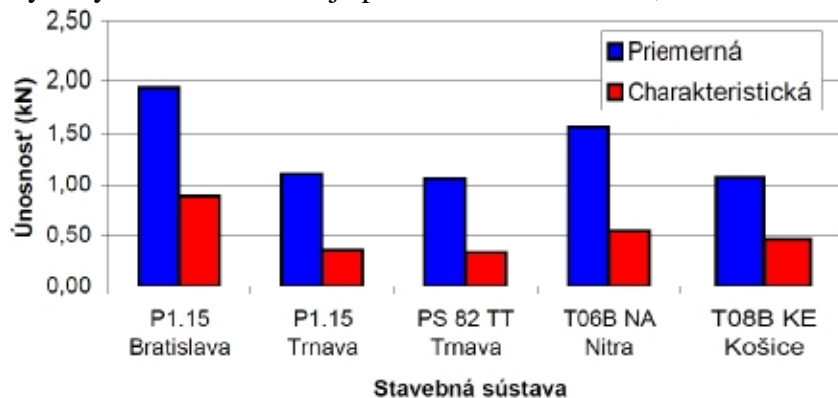
Z nameraných hodnôt únosnosti rozperných kotiev vyplýva, že bezpečnosť kotvenia ETICS k OPP môže byť prinajmenšom problematická, pričom sa očakáva ďalšia postupujúca degradácia nezateplených OPP. Ako možno pozorovať na obr. 8, charakteristická únosnosť kotiev v obvodových plášťov jednotlivých stavebných sústav a konštrukčných systémov nedosahuje požadovanú hodnotu 0,6 kN.

Obr. 8: Únosnosť rozperných kotiev v rôznych OPP

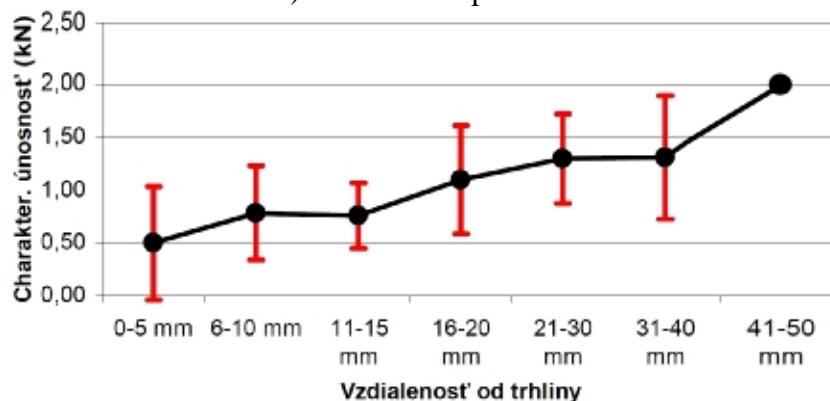
Obr. 9: Vplyv vzdialenosti od trhliny na únosnosť rozperných kotiev

Sumarizáciou výsledkov výťažných skúšok in situ sa kvantifikovala orientačná závislosť medzi únosnosťou rozperných kotiev a vzdialenosťou od trhliny. Obrázok 9 zachytáva zistenú (predpokladanú) priamu úmernosť medzi únosnosťou rozperných kotiev a vzdialenosťou od trhliny rozdelenou do jednotlivých intervalov. Na základe týchto výsledkov sa pristúpilo k laboratórnym výťažným skúškam rozperných kotiev, ktorých účelom je spresniť koreláciu medzi únosnosťou a vzdialenosťou umiestenia rozpernej kotvy od trhliny v OPP.

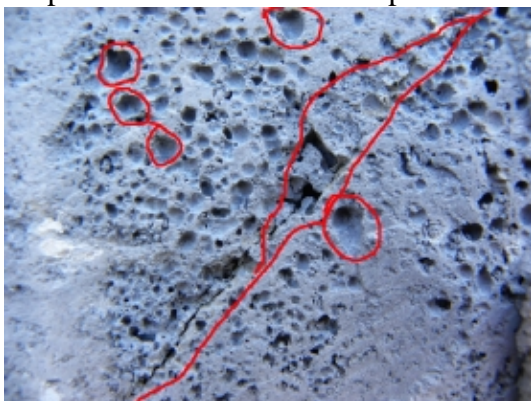
Okrem uvedeného sa odhalili aj iné závažné technické zistenia. V OPP konštrukčného systému T08B KE sa zistili trhliny v hmote, ktoré majú výrazne väčšiu šírku ako je ich zdanlivá šírka na povrchovej úprave obvodového plášťa. T08B KE taktiež obsahuje nerovnomerne distribuované a veľké póry. Týmto sú lokálne znížené, už aj tak pomerne nízke hodnoty, mechanických vlastností. V jednom bytovom dome sústavy P1.15 sa identifikovalo v skladbe jednotky (panela) obvodového plášťa použitie dvoch rôznych báz pórobetónu – Calsilox a Siporex.

Obr. 10: Trhlina a póry v OPP T08B KE

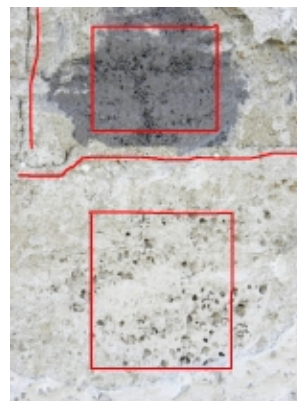
Obr. 11: Identifikované dve rôzne bázy pórobetónu v skladbe panela
