Tmavé fasády – Áno, či Nie?!

Peter Briatka, Zuzana Sternová, Technický a skúšobný ústav
stavebný, Bratislava

Zameranie projektu

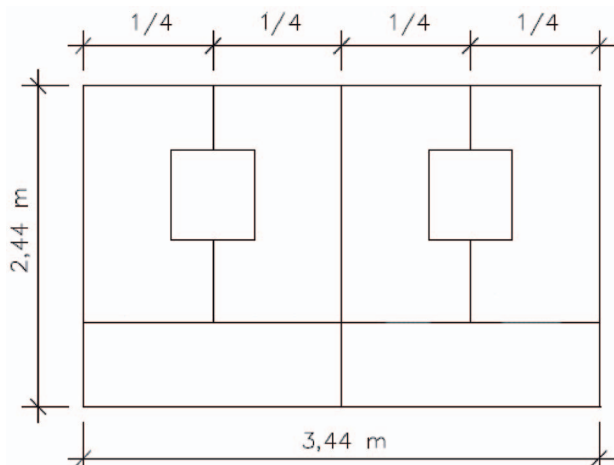
Obr. 1 Schéma vzorky pre skúšku umelého starnutia podľa ETAG 004

Výrobcovia ETICS deklarujú zaručenú životnosť 25 rokov. Skúšky umelého starnutia, ktoré sa na ETICS vykonávajú, nezachytávajú skutočné podmienky, ktoré sa na fasádach počas životnosti vyskytujú. Už samotné geometrické členenie vzoriek je výrazným limitujúcim faktorom. Výsledok takejto skúšky na vzorke 3,4 m x 2,4 m (obr. 1) má reprezentovať správanie ETICS na buddove s rozmermi napr. 50 m x 20 m (obr. 2).

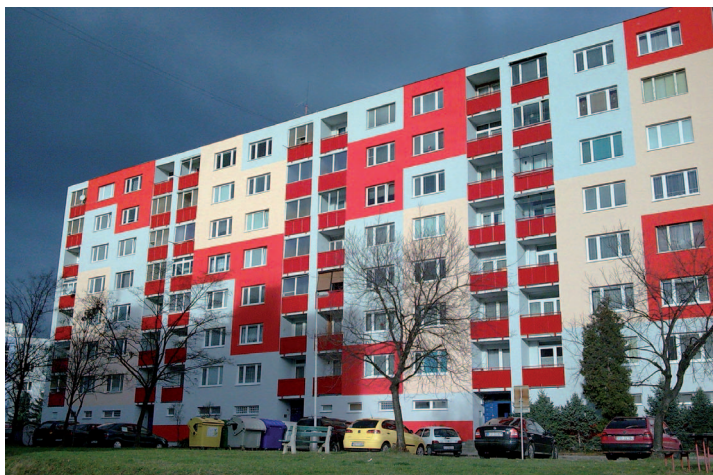
Obr. 2 ETICS v reálnych podmienkach na stavbe reálnych rozmerov

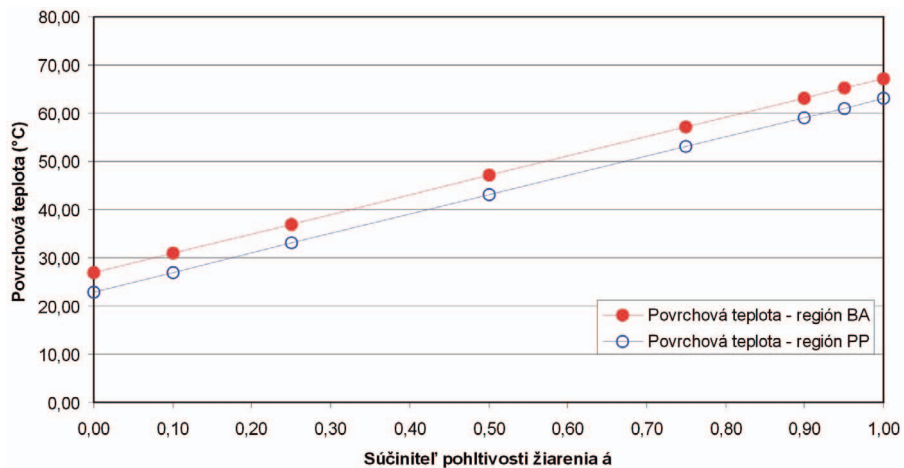
Obr. 4 Farebnosť povrchových úprav

Zjednodušenú a ilustratívnu závislosť povrchovej teploty ETICS v letnom období od súčiniteľa svetlosti omietky a lokality, v ktorej je skúmaný tepelnizolačný systém aplikovaný poskytujú obr. 4 a 5.

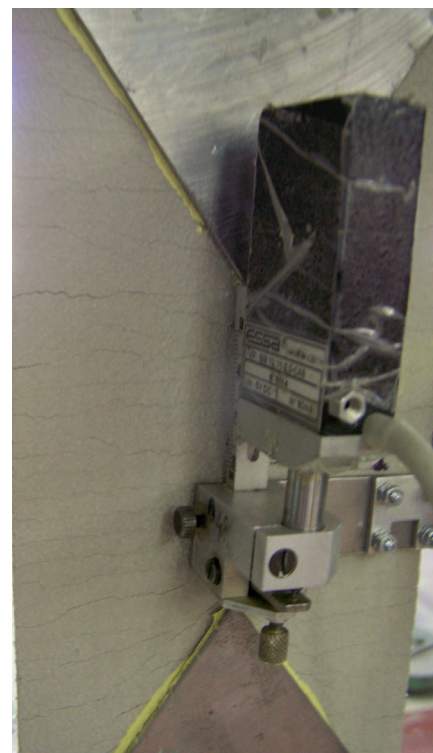
Obr. 8 Omietkový pásik s osadeným extenzometrom počas zaťažovania ťahom

vrstvy nie je štandardizovaná a v zásade sa vykonala len ako experimentálna. Návrhom skúšobného postupu, aparatury a metodiky vyhodnocovania predstavuje akýsi kompromis medzi skúškou omietkového pásika [1] a skúškou statického modulu pružnosti betónu [6 a 7]. Skúšobné vzorky omietkových pásikov (obr. 7 a 8) sa zaťažovali ťahom a zo získaných pracovných diagramov (obr. 9 a 10) ako aj z výsledkov ťahových skúšok omietkových pásikov (obr. 11 a 12) [4] sa pomocou princípu sečnicového modelu [6] stanovil modul pružnosti. Počas skúšok sa zohľadnila odlišnosť maltových zmesí na polystyrén (EPS) a minerálnu vlnu (MW) ako aj rôzny vek skúšobných vzoriek, ktorý v skutočných podmienkach nemožno zanedbať. Výsledky zo skúšok modulu pružnosti (tab. 1) indikujú vhodnosť zamýšľaného konštrukčného riešenia eliminácie vzniku trhlín v základnej vrstve a následne v povrchovej úprave a to

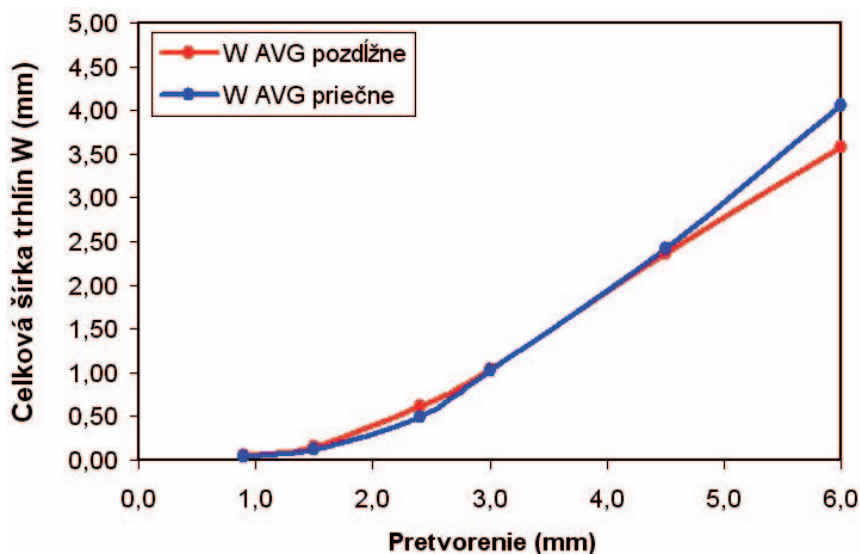
Obr. 12 Rozvoj trhlin počas ťahovej skúšky omietkového pásika KPS+Vertex R117 [4]

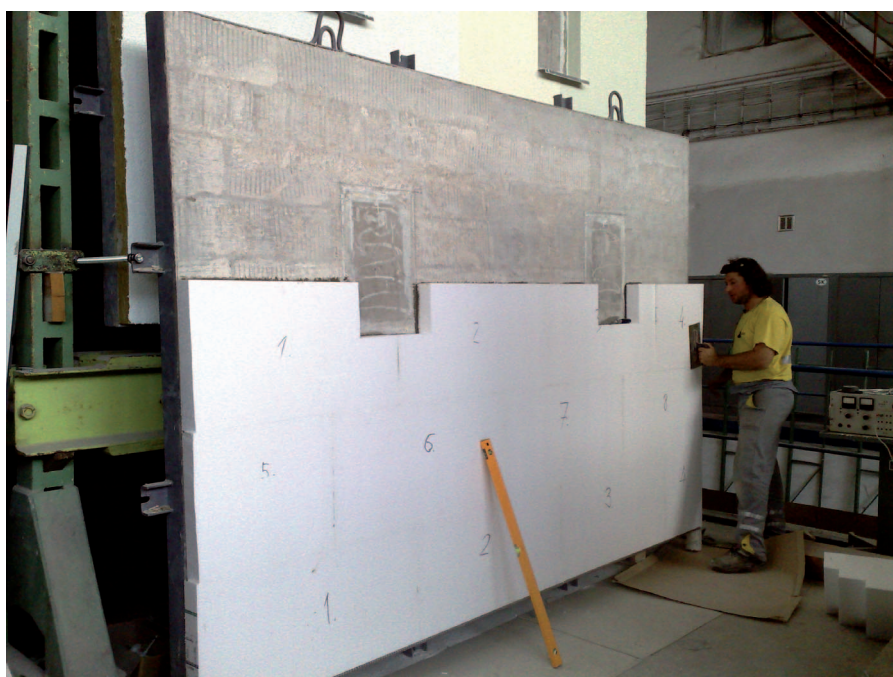
Obr. 14 Lepenie tepelného izolantu EPS

Vzorky oboch materiálových báz (EPS aj MW) boli vyhotovené podľa technologického pravidla dodávateľa materiálov a zároveň podľa našich požiadaviek na členenie vzoriek ako aj riadenie hrúbky vrstvy prostredníctvom riadenia spotreby materiálu. Obr. 14 až 17 ilustrujú priebeh výroby vzorky EPS, ktorá bola následne 28 dní kondicionovaná pri štandardných laboratórnych podmienkach (Teplota 23±2°C a Relatívna vlhkosť 50±5%).

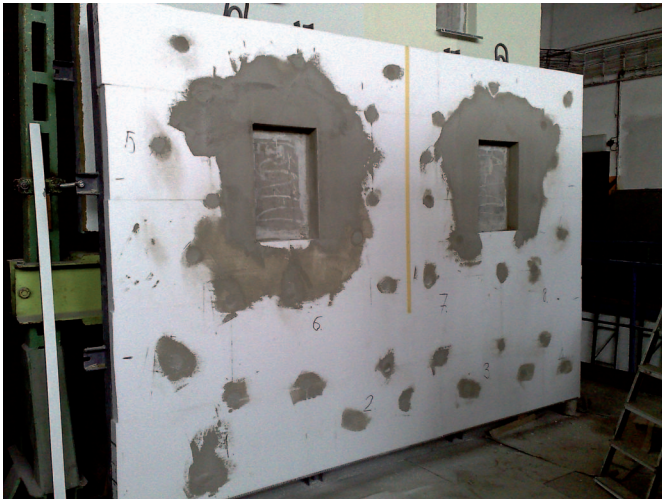
Obr. 15 Prikotvenie tepelného izolantu EPS

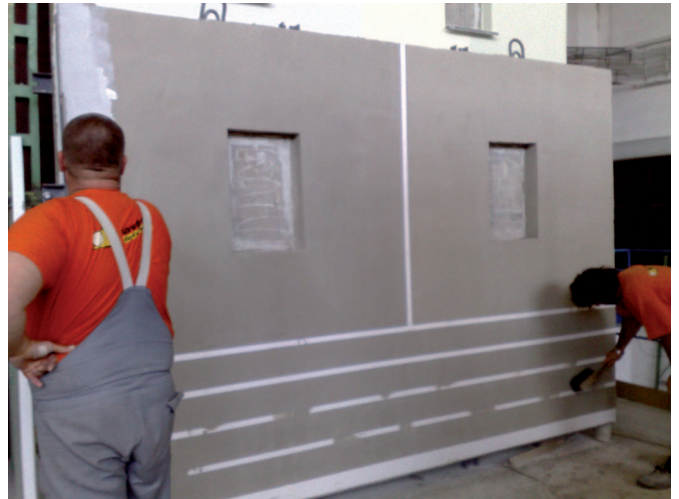
Obr. 16 Čistenie a penetrácia základnej vrstvy

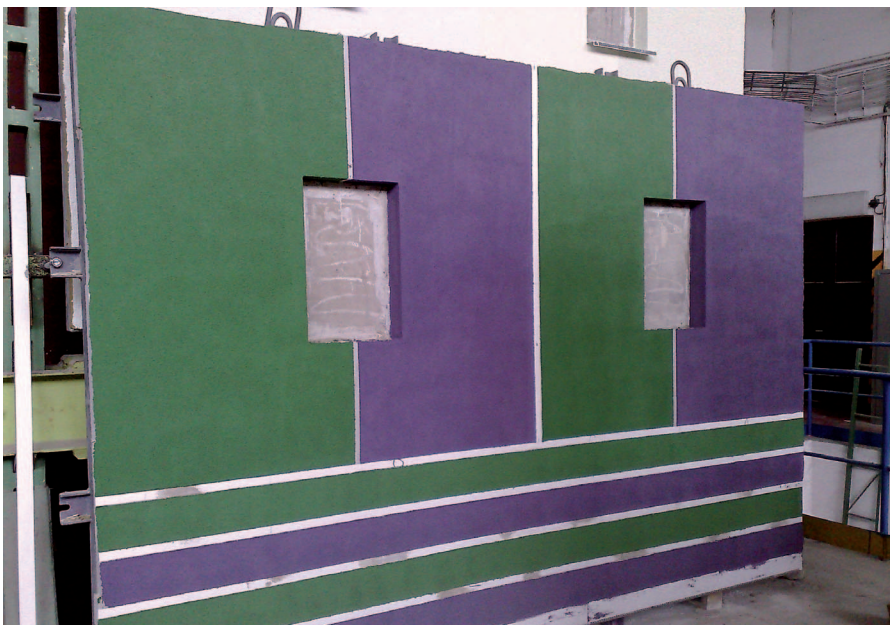
Obr. 17 Hotová vzorka s izolantom EPS

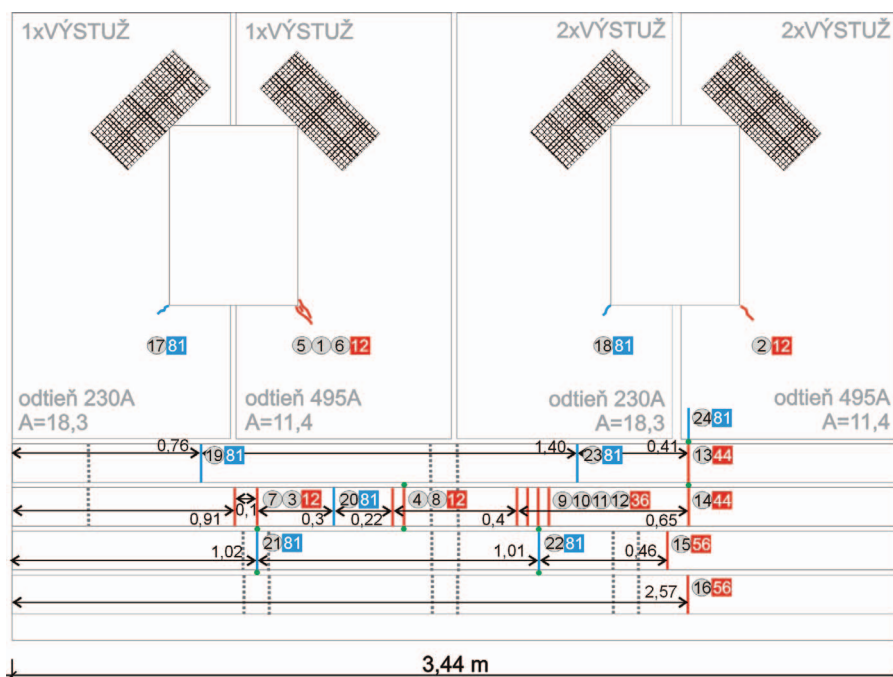
Obr. 20 Mapa vzniku a rozvoja trhlín počas hygrotermálnej skúšky vzorky EPS

Vo vzorke z EPS vznikli v plošných segmentoch diagonálne trhliny (obr. 20), a to v styku ostení a parapetov. Vznik trhlín bol predurčený zámerným vyneschaním diagonálneho pásika výstužnej mriežky. Navrhnutým riešením bol detail oslabený pretože v smere hlavných napätí nebol dostatočne vystužený, čo viedlo ku vzniku trhlín. Ukázalo sa, že vystuženie diagonálnym pásikom v oblasti výplňových konštrukcií je nevyhnutné vždy, a to aj v tom prípade ak je základná vrstva celoplošne vystužená dvomi vrstvami mriežky.

Obr. 20 poskytuje prehľad o mieste, čase i príčine vzniku trhlín vo vzorke EPS. V zásade možno rozlíšiť dve primárne obdobia vzniku trhlín. Prvým je prvých 80 cyklov (zohrievanie a krope-

Ak sa zaoberáme len trhlinami vznikajúcimi v tzv. tmavých fasádach ako dôsledok ich prehrievania a prípadného prudkého ochladenia budeme sa ďalej venovať len trhlinám znázorneným na obr. 20 červenou farbou. Ako je vidno, v prvom jedenkrát vystuženom páse sa vytvorila len jedna trhlina (č. 13) a aj to na styku dvoch EPS dosiek. Dôvody, prečo sa nesformovalo viacero trhlín sa nám nepodarilo odhaliť. V druhom jedenkrát vystuženom páse pozorujeme osamotené alebo zoskupené trhliny v pravidelných vzdialenostiach – zľava (62; 45 a 60) cm. Berúc tento pás za referenčný môžeme tvrdiť, že trhliny vznikajú

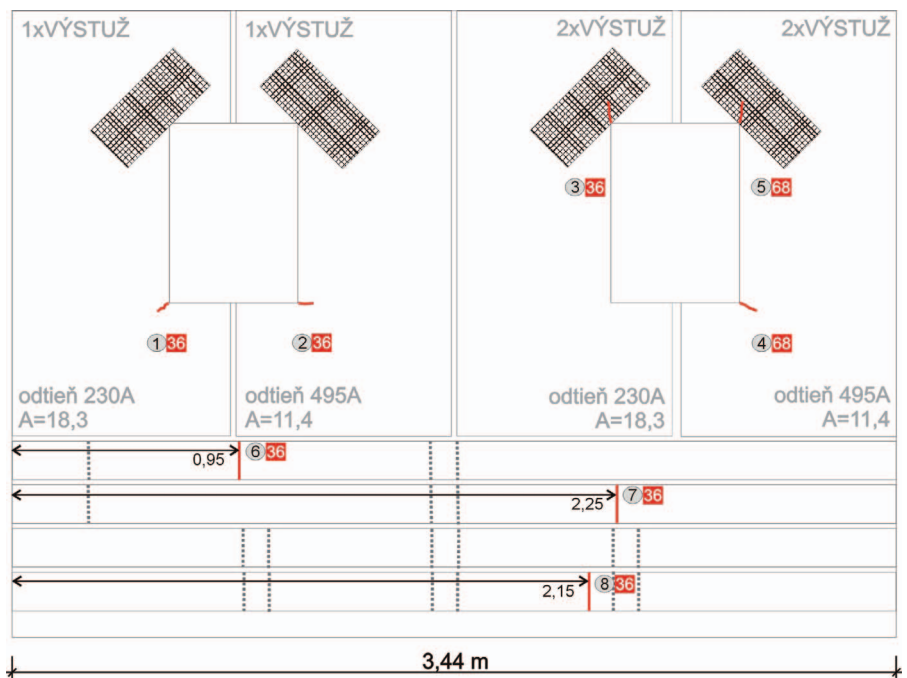
Obr. 22 Mapa vzniku a rozvoja trhlín počas hygrotermálnej skúšky vzorky MW

Vo vzorke z MW vznikli prevažne tzv. diagonálne trhliny v plošných segmentoch (obr. 22), a to v styku ostení a parapetov resp. nadpraží. Vznik trhlín č. 1; 2 a 4 bol predurčený zámerným vynechaním diagonálneho pásika výstužnej mriežky. Ak porovnáme čas vzniku trhlín č. 1 a 2 (36. cyklus) a trhliny č. 4 (68. cyklus) potom je zřejmé, že dvojitě vystuženie základnej vrstvy, ktoré sa aplikovalo aj v mieste vzniku trhliny č. 4 spôsobilo oddialenie vzniku trhliny o skoro dvojnásobný čas. V plošných segmentoch vzorky vznikli diagonálne trhliny (č. 3 a 5) aj v styku ostenia a nadpražia, ktoré boli vždy vystužené diagonálnym pásikom výstužnej mriežky. Zaujímavé je, že tieto trhliny, i keď sú situované v ploche dvakrát vystuženej sklotextilnou mriežkou, nevznikli v približne rovnakom čase a navyše, že vôbec nevznikli v ploche s jedinou vrstvou sklotextilnej mriežky.
