KOTVENIE ETICS DO OBVODOVÝCH PLÁŠŤOV NA BÁZE PÓROBETÓNU

Peter Briatka, Roman Horečný, Zuzana Sternová

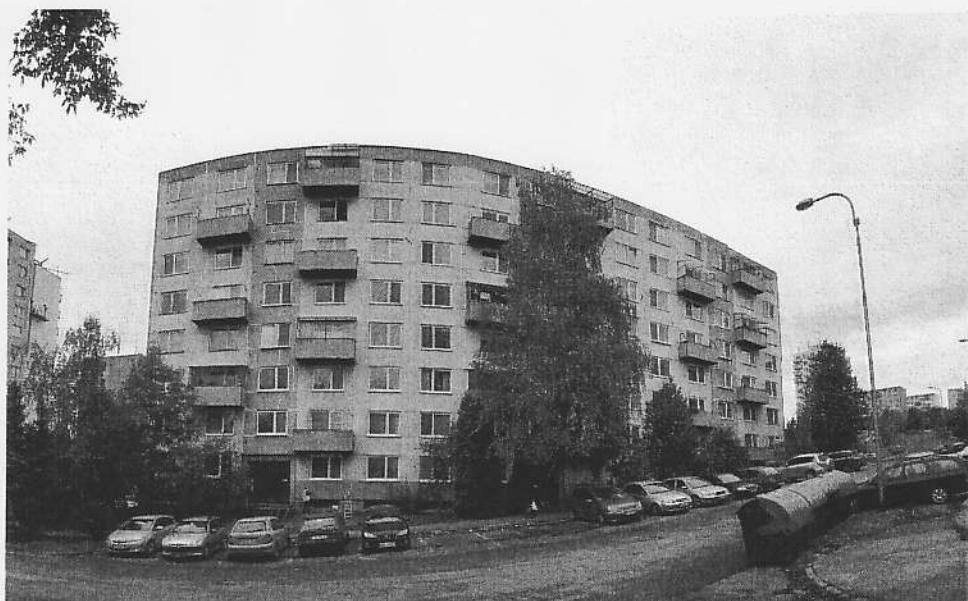
Vysoká miera výskytu trhlín (cca 75 %) zdôrazňuje potrebu dôsledného riešenia stability ETICS pri aplikácii na OPP. S rastúcim výskytom trhlín totiž rastie aj pravdepodobnosť kotvenia ETICS do trhliny alebo do jej blízkosti, ktorú vo všeobecnosti môžeme považovať za oslabenú.

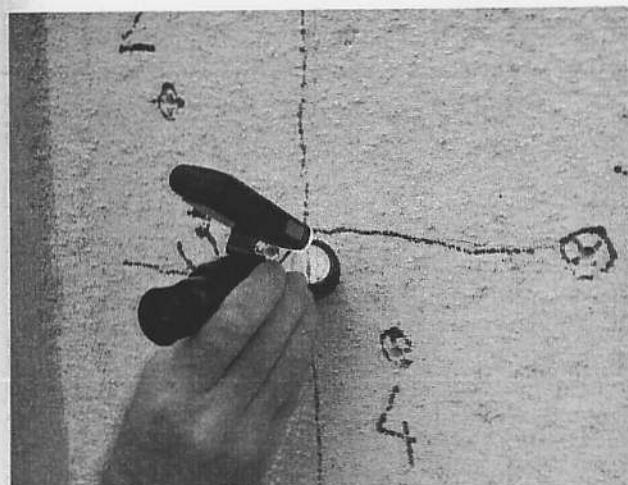
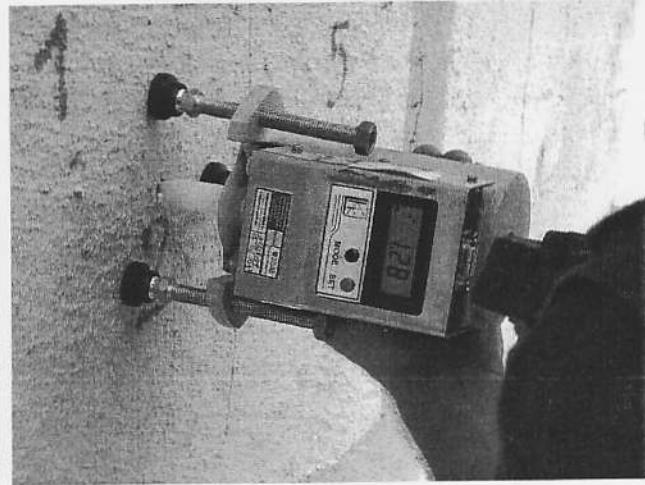
Pri prehliadkach technického stavu OPP sa vykonávali aj nedeštruktívne merania pevnosti pôrobetónu v tlaku, samozrejme výtažné skúšky rozperných kotieb a doplnkové merania šírky trhlín, ako aj povrchovej vlhkosti. Čažiskom práce bolo meranie únosnosti rozperných kotieb. Kotvy sa vždy používali rovnaké a únosnosť kotvy sa preto mohla interpretovať ako charakteristika OPP v danom mieste.

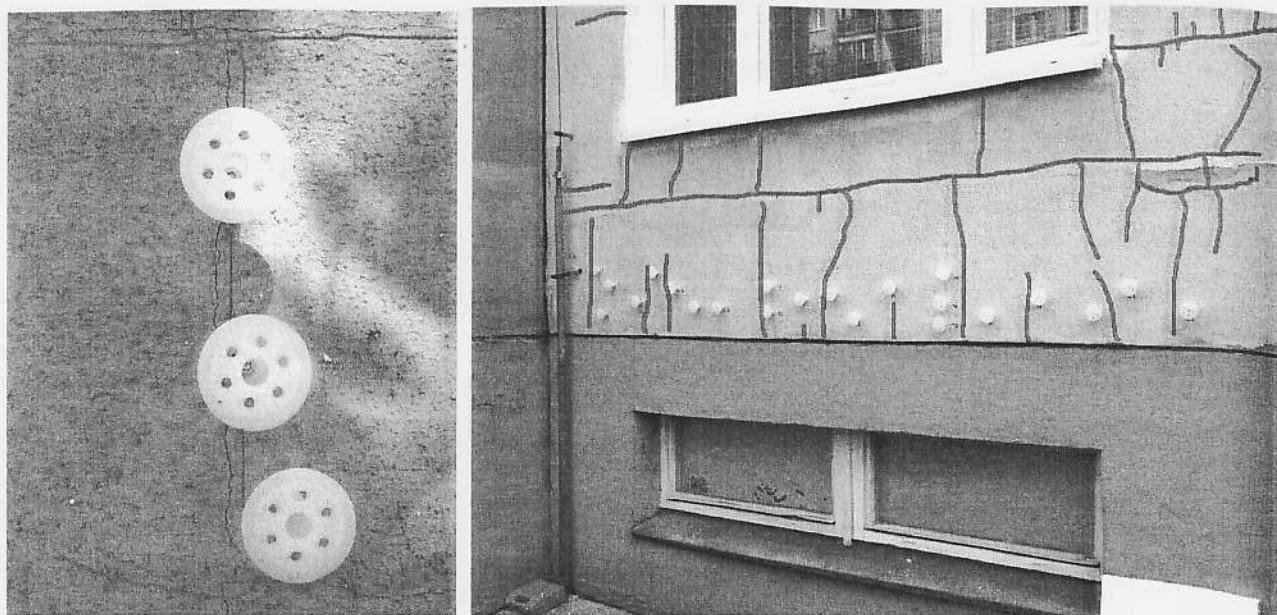
Predpokladalo sa, že vplyv prítomnosti trhliny na únosnosť rozpernej kotvy bude úmerne klesať so vzrástajúcou vzdialenosťou. Merania in situ sa preto volili tak, aby sa zachytil stav celistvej (neporušenej) hmoty OPP, ale aj stav (únosnosť) hmoty v trhline a v jej blízkosti.

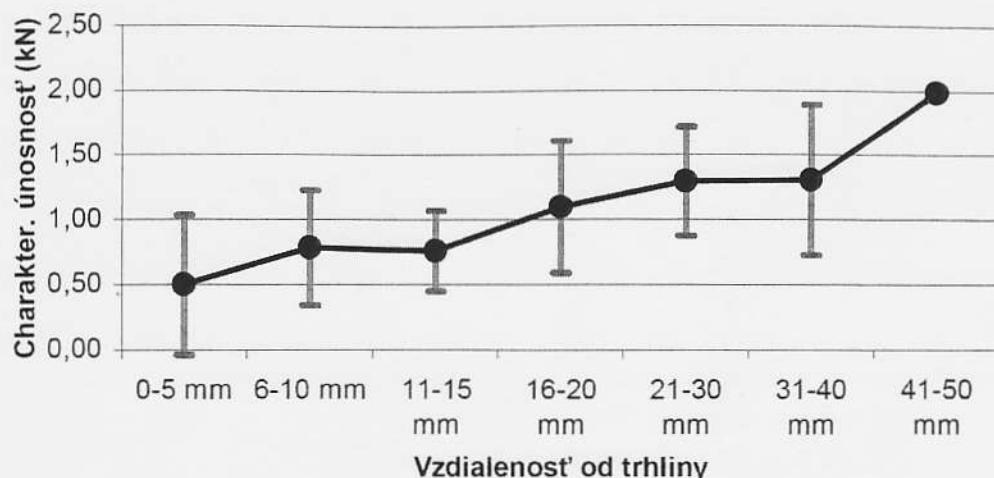
Sumarizáciou výsledkov výtažných skúšok *in situ* sa kvantifikovala orientačná závislosť medzi únosnosťou rozperných kotieb a vzdialenosťou od trhliny. Obr. 9 zachytáva zistenú (predpokladanú) priamu úmernosť medzi únosnosťou rozperných kotieb a vzdialenosťou od trhliny rozdelenou do vzdialostných intervalov. Na základe týchto výsledkov sa pristúpilo k laboratórnym výtažným skúškam rozperných kotieb, ktorých účelom je spresniť koreláciu medzi únosnosťou a vzdialenosťou od trhliny v OPP.
