PILOTNÝ PROJEKT ODSTRÁNENIA PORÚCH OBVODOVÉHO PLÁŠŤA P 1.15

Na realizáciu pilotného projektu odstránenia systémovej poruchy obvodového plášťa z pórobetónových spínaných dielcov stavebnej sústavy P 1.15 v rámci VTP 2811001900/2001 *Pilotný projekt obnovy celopanelovej budovy P 1.14, P 1.15, PS-82 a ZT* bol vybratý bytový dom Pri šajbách č. 30 s počtom bytov 24. Vlastníkom a správcom domu v čase realizácie pilotného projektu bolo Stavebné bytové družstvo Bratislava III, Kominárska č. 6, 851 01 Bratislava. Pilotný projekt bol realizovaný od septembra 2001 do novembra 2001.

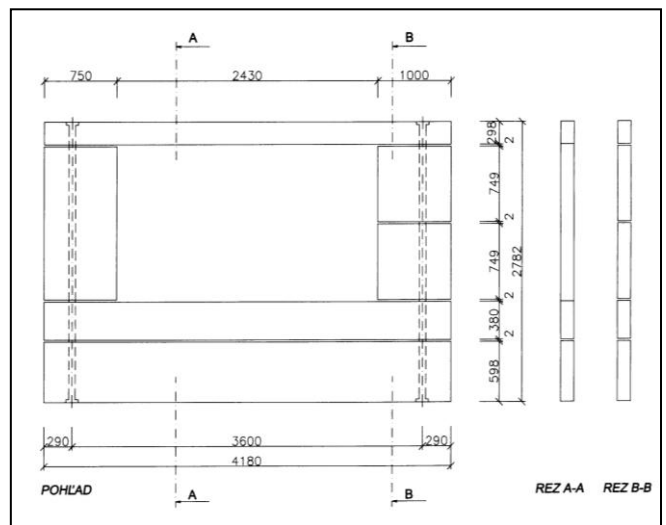
Příklad skladby obvodového panela stavební sýstavy P1.15
Example of overall panel composition in P 1.15 –structural system

Rod opening was not fulfill therefore it caused the appearance of lateral rifts in slim section element (in the place of rod) and opening of joint rifts between reinforce elements partly.
