Obvodové plášte na báze pórobetónu 3 – Možnosti mechanického kotvenia ETICS k OPP

V poradí tretie pokračovanie cyklu popisuje technické prehliadky OPP bytových domov vybraných stavebných sústav a konštrukčných systémov. Hodnotí ich stav z hľadiska výskytu trhlín a ich charakteru. Popisuje výkon skúšok na OPP in situ. V závere sú zverejnené aj analýzy predbežných výsledkov prieskumu OPP jednotlivých stavebných sústav a konštrukčných systémov (P 1.15; PS 82 TT; T 06B NA; T 08B KE), najmä z hľadiska výskytu trhlín a ich vplyvu na možnosti aplikácie ETICS v budúcnosti.

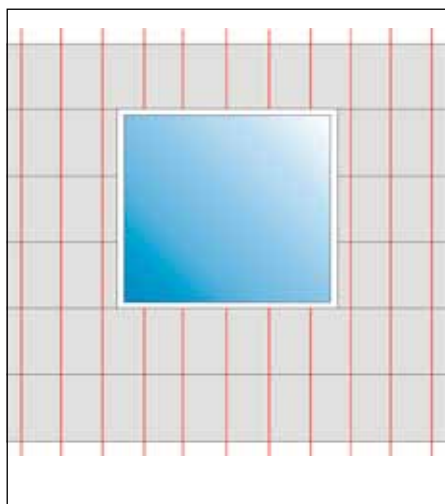
Obr. 1: Meranie plošného rozloženia vlhkosti v obvodovom plášti

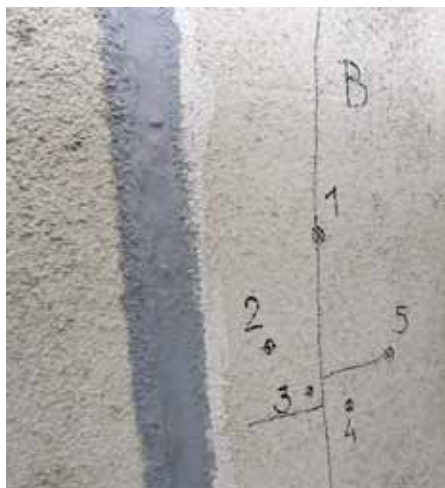
Obr. 4: Příklad vybraných skúšobných miest

nia širok viditeľných trhlín. Spôsob merania šírky trhlín zachytávajú obr. 2 a 3. Výber skúšobných miest zohľadňoval predpokladaný technický stav obvodového plášťa vyhodnotený na základe vizuálnej obhliadky. Skúšobné miesta sa vybrali tak, aby výsledky výťažných skúšok rozperných kotiev charakterizovali únosnosť kotiev v neporušenom, ale aj v porušenom obvodovom plášti. V prípade lokalizácie skúšobných miest do oblasti s badateľným porušením obvodového plášťa sa jednotlivé pozície kotiev vybrali tak, aby sa po určitých krokoch približovali k trhline alebo inej diskontinuite hmoty obvodového plášťa (napr. ložná škára dielcov, zvislá alebo horizontálna škára medzi panelmi).

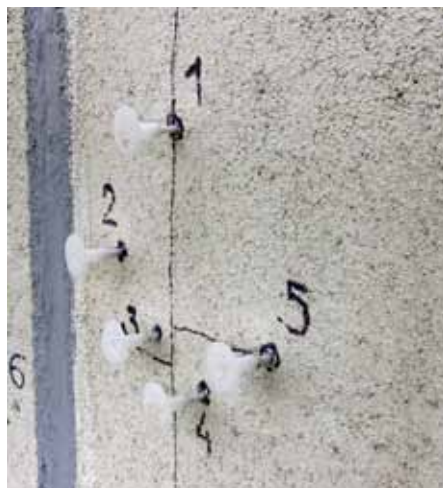
Obr. 5: Príchytky po odstránení podložiek

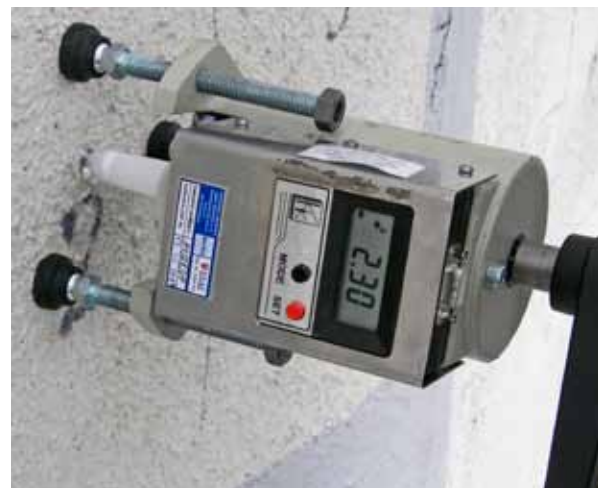
Obr. 6: Výťažná skúška príchytky

Výťažné skúšky sa vykonávajú podľa ETAG 014. Postup výťažných skúšok nedodržel požiadavku na minimálnu vzdialenosť umiestnenia kotvy 100 mm od okrajov alebo trhliny. Porušenie tejto požiadavky si vyžiadala nutnosť zistenia vplyvu blízkosti diskontinuity na únosnosť kotvy. K tomuto kroku sa mohlo pristúpiť i preto, lebo výsledkom skúšky sú individuálne výsledky N1. Postup skúšok sa inak nelíšil od postupu uvedeného v prílohe C a prílohe D ETAG 014. Skúšky sa vždy vykonali za normálnych teplotných podmienok (0–40 °C). Otvory pre umiestnenie kotiev sa vyvrtali vrtákom nominálneho priemeru 8 mm, a to kolmo na podklad do hĺbky 75 mm (o 10 mm viac, ako je hĺbka kotvenia) bez použitia príklepu. Následne sa inštalovali kotvy. Konštantná hĺbka ukotvenia sa zabezpečila pomocou EPS podložky hrubej 50 mm. Rozperné skrutky sa elektricky naskrutkovali tak, aby horný povrch taniera kotvy bol v jednej rovine s hornou plochou EPS podložky. Po inštalácii kotiev sa podložka odstránila a pristúpilo sa k samotnej skúške. Do skúšobnej kotvy sa začalo plynule vnášať centrické ťahové zaťaženie rýchlosťou približne 2 kN/min, čo približne zodpovedá požiadavke na dosiahnutie medzného zaťaženia po 1 minúte.

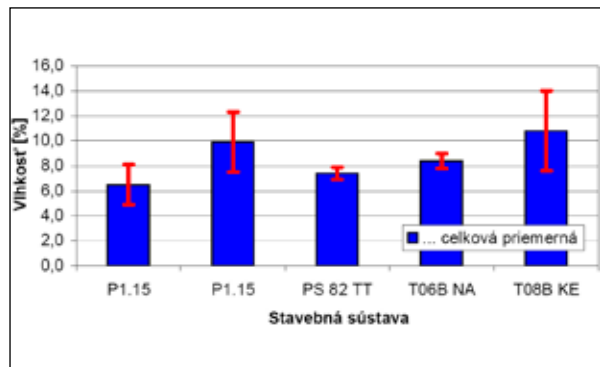
Meranie povrchovej vlhkosti sa vykonalo na 301 skúšobných miestach, a ako vyplýva z tabuľky 1 a obr. 12, celkové priemerné merané povrchové vlhkosti nie sú neobvykle vysoké. Výraznejší rozdiel medzi dvoma domami stavebnej sústavy P1.15 je možné vysvetliť orientáciou fasády (dom v Bratislave má skúšobné miesto orientované na juh, zatiaľ čo dom v Trnave má skúšobné miesto orientované na západ a je tienené susedným domom). Ďalšia výrazne odlišná vlhkosť OPP sa zistila na bytovom dome T08B KE na Floriánskej ulici v Košiciach. Zvýšenú vlhkosť je možné vysvetliť výrazne vyššou pórovitosťou hmoty pórobetónu.

Rozčlenením vybranej časti fasády na jednotlivé časti sa podarilo získať presnejší obraz o rozložení vlhkosti v obvodovom plášti. Z výsledkov meraní vyplynulo, že vlhkosť v parapetnej časti je zväčša mierne nižšia ako vo zvyšku panelu (aj s menším rozptylom). Výnimkou je bytový dom sústavy T08B KE, kde sa práve v parapetnej časti zistila výrazne vyššia vlhkosť ako v medziokennej časti.

Obr. 12: Celková priemerná povrchová vlhkosť

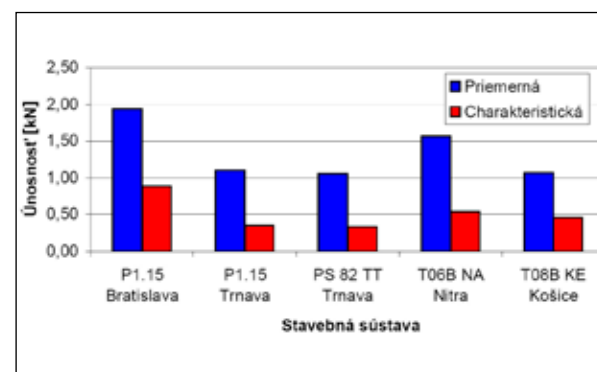
Obr. 13 a 14 zachytávajú priemerné a charakteristické únosnosti kotiev v OPP bytových domov vybraných konštrukčných systémov a stavebných sústav, a to z celého súboru meraných hodnôt (obr. 13) a z homogénnej plochy OPP (obr. 14). Z obr. 13 možno vizuálne kvalitatívne odhadnúť variabilitu výsledkov únosnosti kotiev v jednotlivých bytových domoch. V zásade platí, že čím väčší je rozdiel medzi priemernou a charakteristickou únosnosťou, tým je väčšia variabilita výsledkov. Variabilita súvisí s miestom skúšky únosnosti, t.j. napríklad so vzdialenosťou od trhlíny. Ak je variabilita vysoká, potom existuje dôvodný predpoklad, že kotvy v OPP majú výrazne plošne diferencovanú únosnosť v závislosti od mechanických vlastností OPP. Z obr. 13 možno ďalej identifikovať OPP konštrukčného systému T06B NA ako najvhodnejší z hľadiska možnosti prichytávania ETICS.

Ak teda majú kotvy v danom obvodovom plášti spĺňať požiadavku na výpočtovú únosnosť, musia dosahovať charakteristickú únosnosť bezpečne nad 0,6 kN. Z obr. 13 je zrejme, že túto požiadavku spĺňajú iba OPP P1.15 bratislavského bytového domu, ktorý sa označil ako „mimoriadny“. Charakteristické únosnosti zisťované (náhodne) v celej ploche OPP (celý súbor meraní) štandardne nedosahujú požadovanú charakteristickú únosnosť 0,6 kN. Ak pozornosť presunieme na obr. 68 zistíme, že pri zanedbaní výsledkov únosnosti v trhlínach a ich blízkosti sa charakteristické únosnosti kotiev presunuli bezpečne nad 0,6 kN, a tak spĺňajú požiadavku aj na výpočtovú únosnosť podľa STN 73 2901.

Obr. 13: Únosnosť kotiev z celého súboru meraní

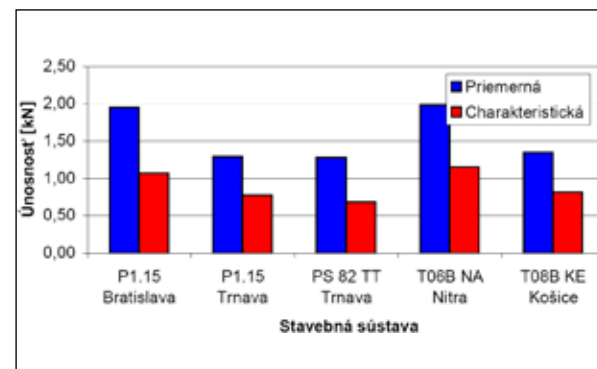
Obr. 14: Únosnosť kotiev v homogénnej ploche OPP

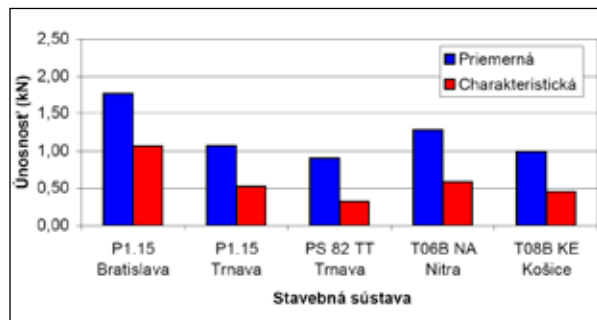
Obr. 15: Únosnosť kotiev v trhlíne a vo vzdialenosti 0–15 mm od trhlíny

V obr. 15 možno vidieť, že charakteristická únosnosť kotiev vo vzdialenosti 0–15 mm od trhlíny nedosahuje bezpečne 0,6 kN tak, aby bola splnená požiadavka STN 73 2901 na výpočtovú únosnosť (podľa vzťahu 1). Ak však charakteristické únosnosti porovnáme s tými z obr. 16 a 17, zistíme, že s rastúcou vzdialenosťou od trhlíny mierne stúpa aj charakteristická únosnosť kotiev.

Z výsledkov charakteristických únosností kotiev podľa obr. 15, 16 a 17 možno usudzovať, že oblasť so zníženou únosnosťou kotiev môže zasahovať až rádo vo 50 mm na obe strany trhlíny. V prípade hustej siete trhlín v OPP a obzvlášť, ak sú to trhliny širšie ako cca 0,2 mm, môže predstavovať integrácia takejto oslabenej plochy výraznú časť plochy OPP, čo v konečnom dôsledku zvyšuje pravdepodobnosť lokalizácie príchytky (kotvy) ETICS do oslabenej oblasti.

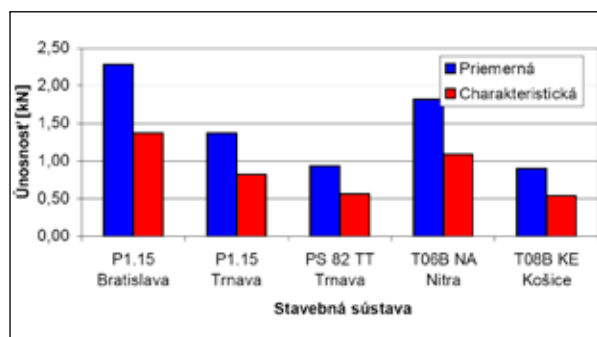
Obr. 16: Únosnosť kotiev vo vzdialenosti 16–30 mm od trhlíny

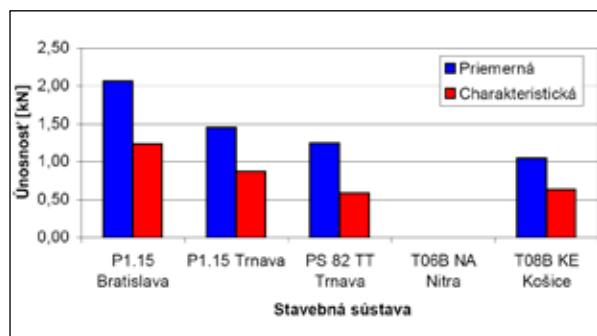
Obr. 17: Únosnosť kotiev vo vzdialenosti 31–50 mm od trhlíny
