## **VPLYV TRHLÍN V OBVODOVÝCH PLÁŠTOCH (PANELOVÉHO TYPU) NA BÁZE PÓROBETÓNU NA ÚNOSNOŠŤ ROZPERNÝCH KOTIEV PRE ETICS**

# PORUCHY A OBNOVA OBALOVÝCH KONŠTRUKCIÍ BUDOV

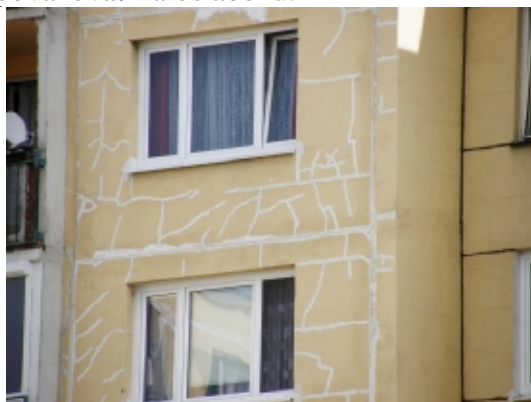
Vysoká miera výskytu trhlín (cca 75 %) zdôrazňuje potrebu dôsledného riešenia stability ETICS pri aplikácii na OPP. S rastúcim výskytom trhlín totiž rastie aj pravdepodobnosť kotvenia ETICS do trhliny alebo do jej blízkosti, ktorú vo všeobecnosti môžeme považovať za oslabenú.

Obr. 1: Obvodový plášť na báze pórobetónu

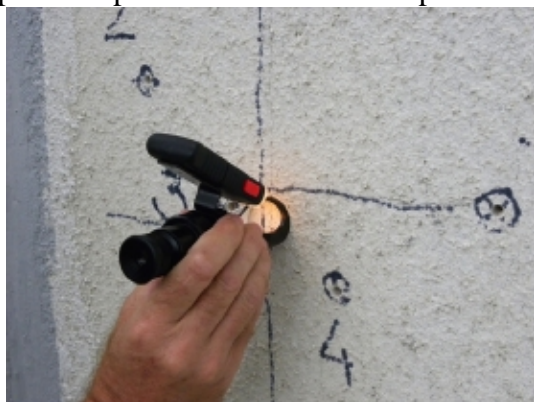
Obr. 4: Meranie šírky trhliny mikroskopom

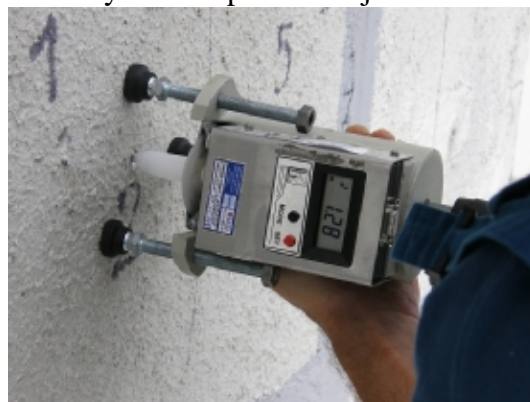
Obr. 5: Meranie únosnosti kotiev

Ťažiskom práce však bolo meranie únosnosti rozperných kotiev. Kotvy sa vždy používali rovnaké. Únosnosť kotvy tak predstavuje charakteristiku OPP. Predpokladalo sa, že vplyv prítomnosti trhliny na únosnosť rozpernej kotvy bude úmerne klesať so vzrastajúcou vzdialenosťou. Merania in situ sa preto volili tak, aby sa zachytil stav celistvej hmoty OPP, ale aj stav (únosnosť) hmoty v trhline a v jej blízkosti.

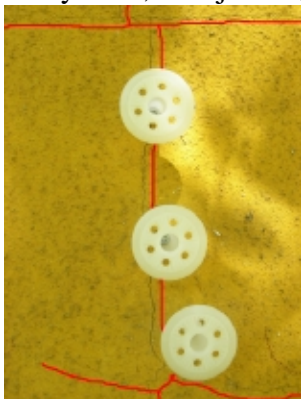
Obr. 6: Situovanie rozperných kotiev vzhľadom na trhlinu

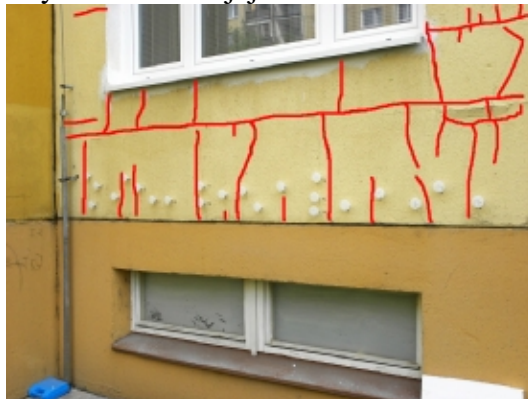
Obr. 7: Situovanie rozperných kotiev v ploche panela

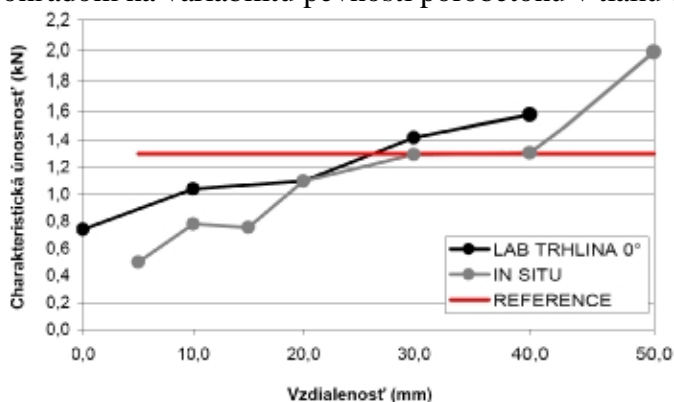
Z priebežných výsledkov, ako sa prezentujú na obr. 12, je možné pozorovať dosiahnutie homogénnejších výsledkov únosnosti kotiev v laboratórnych podmienkach. Je možné to pripísať skúškam na tvárniciach z jednej výroby, z jednej šarže a rovnakého veku. Na základe výsledkov výťažných skúšok na referenčných vzorkách (bez trhliny) sa predbežne určila oslabená oblasť na 30 – 40 mm. Takto široký interval sa stanovil s ohľadom na variabilitu pevnosti pórobetónu v tlaku cca 19 %.

Obr. 12: Porovnanie výsledkov výťažných skúšok in situ a v laboratóriu

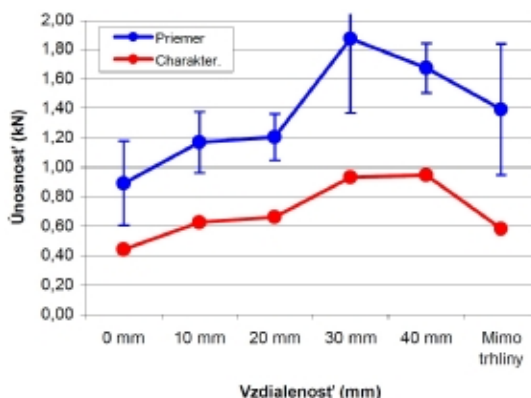
V obrázku 14 je zahrnutá aj oblasť meraní na referenčných (neporušených) vzorkách, teda mimo trhliny. Charakteristická únosnosť je aj v tejto sade výsledkov nižšia ako charakteristické únosnosti v určitej nenulovej vzdialenosti od trhliny. V tomto prípade sa to vysvetľuje teóriou pravdepodobnosti výskytu slabších miest a čiastočne aj vplyvom nižšej pevnosti v tlaku referenčných vzoriek. Z obrázka 14 vyplýva, že existuje oslabená oblasť zasahujúca cca 30 – 40 mm na obe strany od kolmej trhliny (sklonenej  $0^\circ$  od normály roviny povrchu vzorky). V tejto oblasti sa pozoruje nižší nárast až zdanlivé zníženie únosnosti rozperných kotiev.

Obr. 14: Charakteristické únosnosti kotiev v OPP s trhlinou sklonenou o 0° od normály

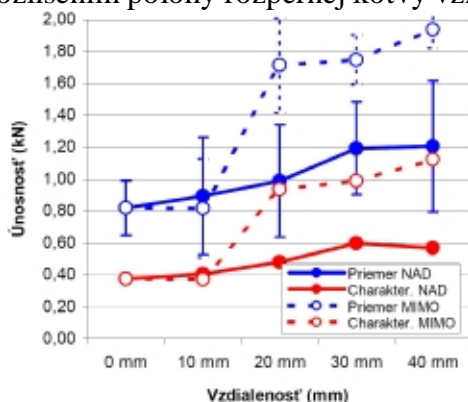
Obr. 15: Charakteristické únosnosti kotiev v OPP s trhlinou sklonenou o 15° od normály

Výsledky únosnosti kotiev pri skúškach na vzorkách s trhlinou sklonenou 15° zachytáva obr. 15. Z výsledkov nad trhlinou jasne vidieť, že charakteristická únosnosť prakticky nedosahuje limitnú hodnotu 0,6 kN, bez ohľadu na vzdialenosť od trhliny. Pri podrobnejšom pohľade však medzi vzdialenosťou 30 a 40 mm od trhliny možno pozorovať len minimálny prírastok únosnosti. Znamená to, že oslabená oblasť NAD trhlinou so sklonom 15° má šírku 30 mm od päty trhliny. Výsledky MIMO trhliny vykazujú zníženie resp. zachovanie rovnakej únosnosti v oblasti do 10 mm. Spôsobené to je malou vzdialenosťou od trhliny vzhľadom na priemer použitého vrtáku (8 mm) a následnou deštrukciou šmykovej oblasti (v blízkosti päty trhliny) zaťaženej trením plášťa kotvy. Medzi 10 a 20 mm sa pozoruje extrémny nárast únosnosti. Prisudzuje sa to jednak náhodnému výberu skúšobných telies s mierne zvýšenou priemernou pevnosťou v tlaku (2,43 MPa). V prípade zníženia pevnosti v tlaku sa očakáva miernejší, ale aj tak výrazný nárast únosnosti. Šírka oslabenej oblasti MIMO trhliny sa stanovila na 20 mm.

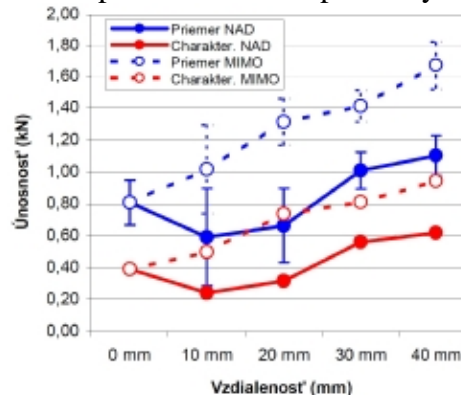
Obr. 16: Charakteristické únosnosti kotiev v OPP s trhlinou sklonenou o 30° od normály

Výsledky únosnosti kotiev pri skúškach v laboratóriu na vzorkách s trhlinou sklonenou o 30° zachytáva obr. 16. Z výsledkov na trhlinou jasne vidieť, že charakteristická únosnosť dosahuje limitnú hodnotu 0,6 kN až vo vzdialenosti nad 40 mm. Pri podrobnejšom pohľade však medzi vzdialenosťou 30 a 40 mm od trhliny možno

pozorovať štandardný prírastok únosnosti. Znamená to, že oslabená oblasť NAD trhlinou so sklonom  $30^\circ$  má šírku 40 mm od päty trhliny. Výsledky NAD trhlinou tiež vykazujú zníženie resp. zachovanie rovnakej únosnosti v oblasti do cca. 25 mm. Spôsobené to je vysokým sklonom trhliny, čo spôsobuje neštandardnú distribúciu napätí v hmote a dochádza k vytvoreniu novej lomovej plochy (vznik deltovitého úlomku). V oblasti MIMO trhliny únosnosť narastá prakticky lineárne po celej meracej základni 0 – 40 mm. Predpokladalo sa zachovanie, prípadne skrátenie oslabenej oblasti MIMO trhliny v porovnaní s trhlinou sklonenou o  $15^\circ$ . Predpoklad vychádzal z väčšieho sklonu trhliny, a teda intenzívnejšieho vzdiaľovania od skúšobného miesta. Šírka oslabenej oblasti MIMO trhliny sa na základe meraných výsledkov stanovila na 40 mm.
